平成30年度北海道胆振東部地震  
浄化槽被害状況調査業務  
報 告 書

平成31年2月

公益社団法人北海道浄化槽協会

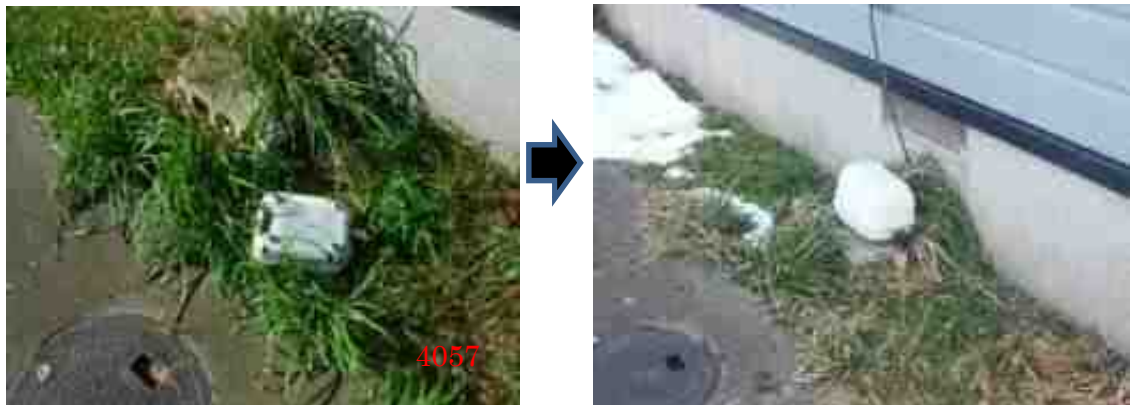
「送風機の設置状況」は、調査実施基数602基中2基（0.3%）に被害があった。

震災直後のブロワ落下 と 復旧後

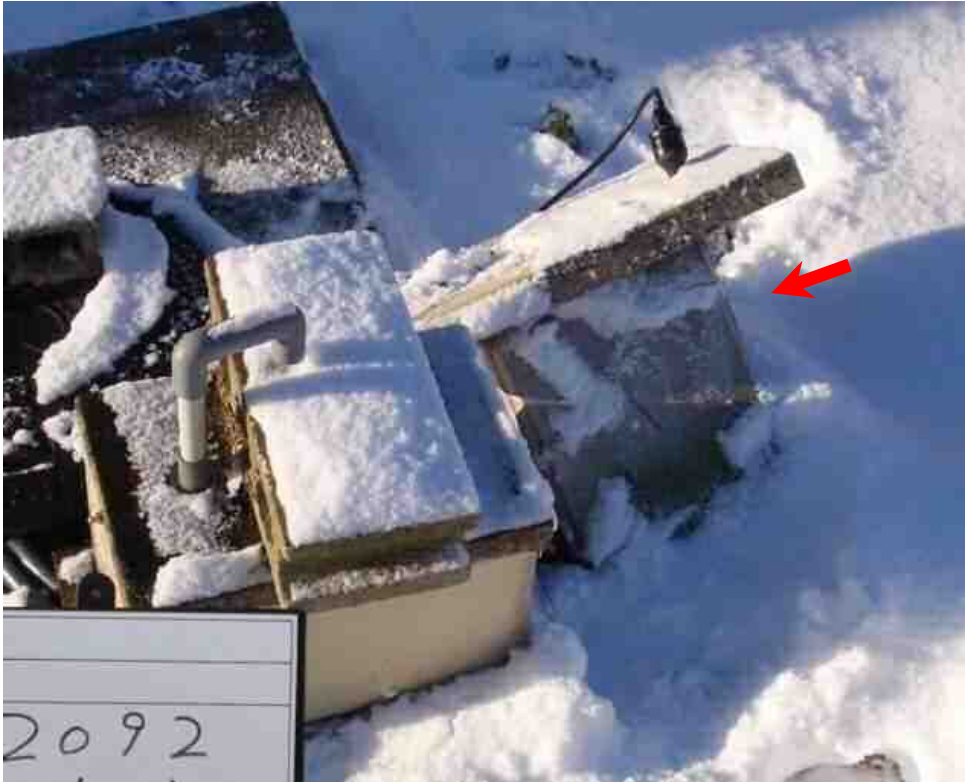
ブロワ土台の傾き

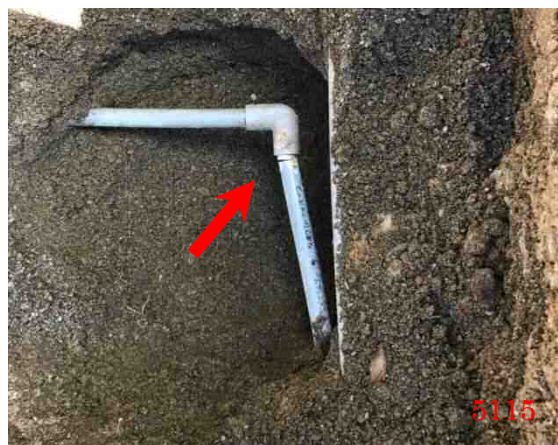
「空気漏れ（破損、変形、切断、接続不良など）」を、表に示す。調査対象基数 602 基中 19 基（3.2%）に被害があった。このうち 13 基について応急処置は完了していたが、6 基については未遂の状態であった。

空気配管の切断

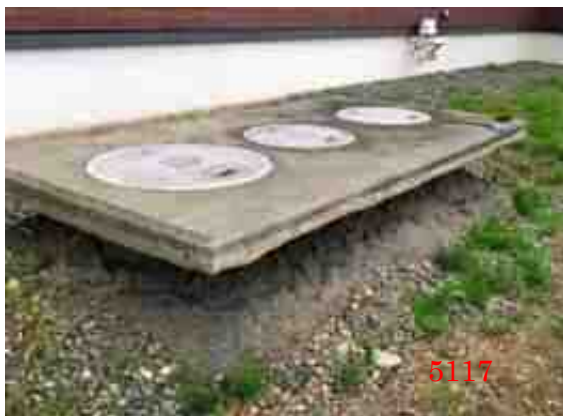
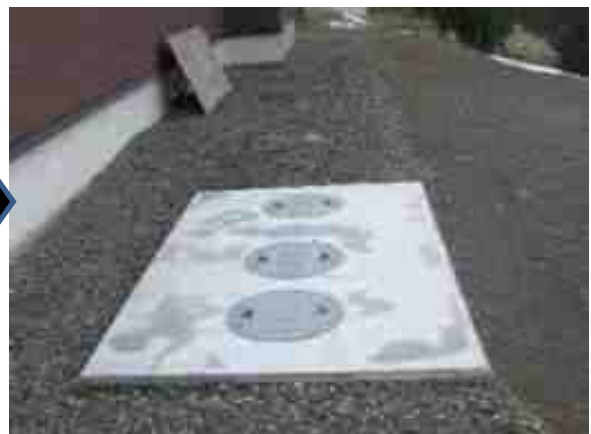
本体が浮上したが、本体内部に破損がないため埋め戻しで使用可能なものと、内部設備破損により本体入替が必要なものがあった。

本体浮上 → 本体入替工事後

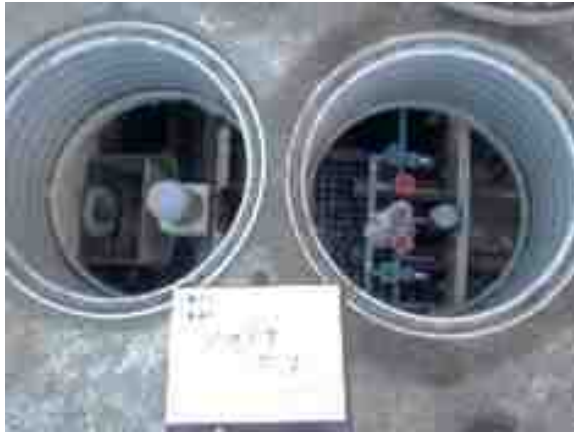
漏水による水位低下

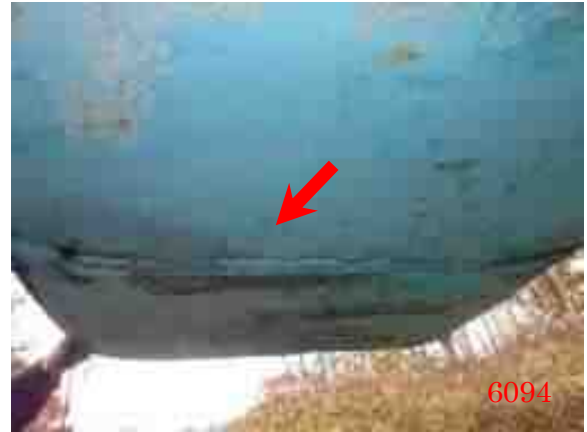
浄化槽底部の亀裂

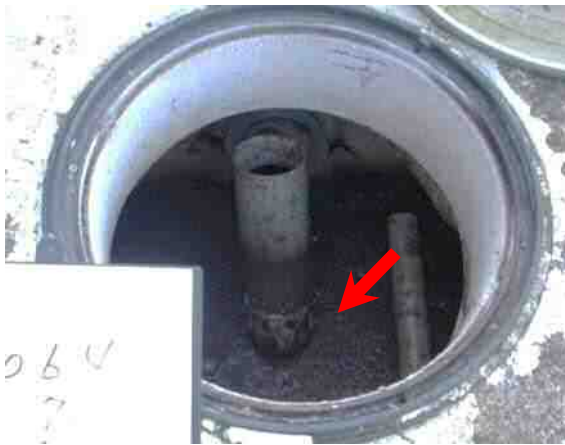
漏水による水位低下（流入側）

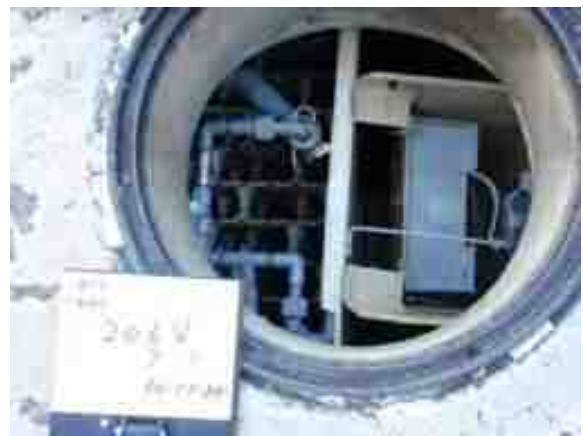
漏水による水位低下（処理槽）

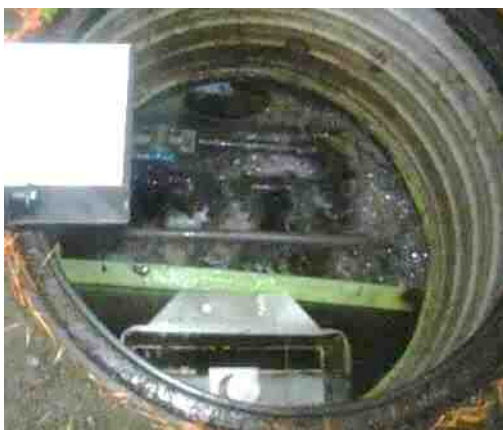
接触曝気室の水位低下

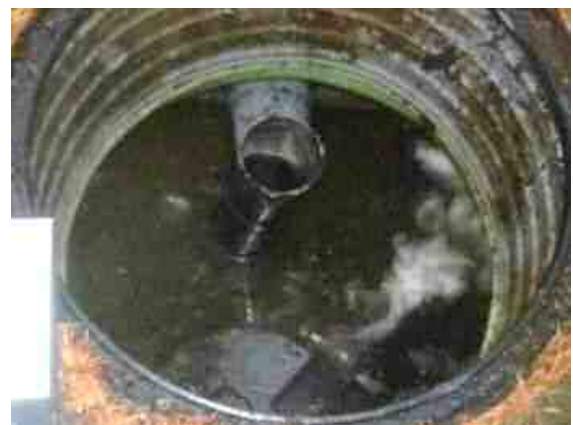
沈殿分離室の水位低下

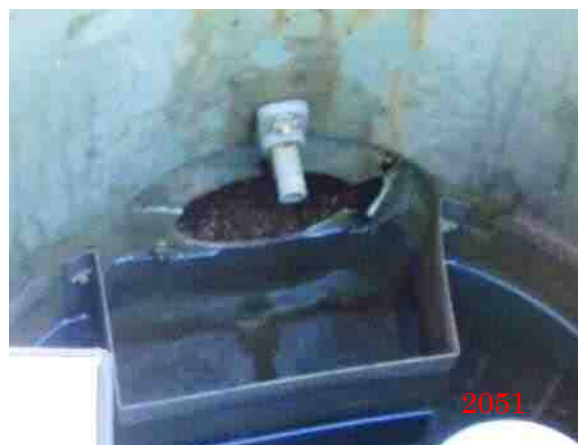
放流口部破損

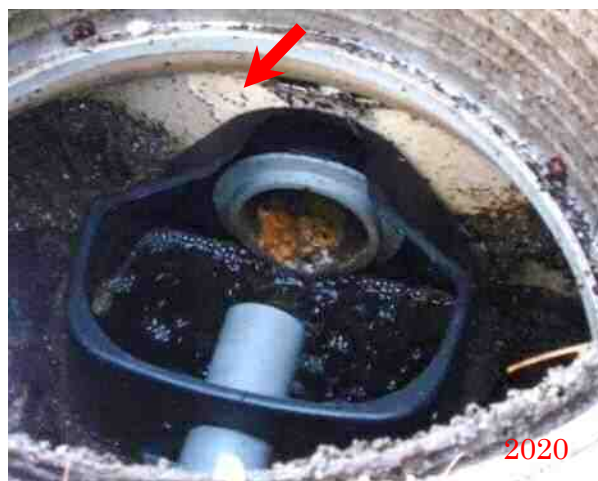
管路接合部付近亀裂

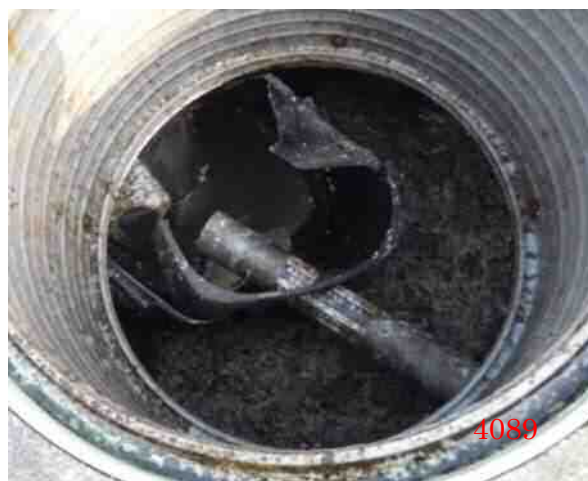
流入バッフル破損

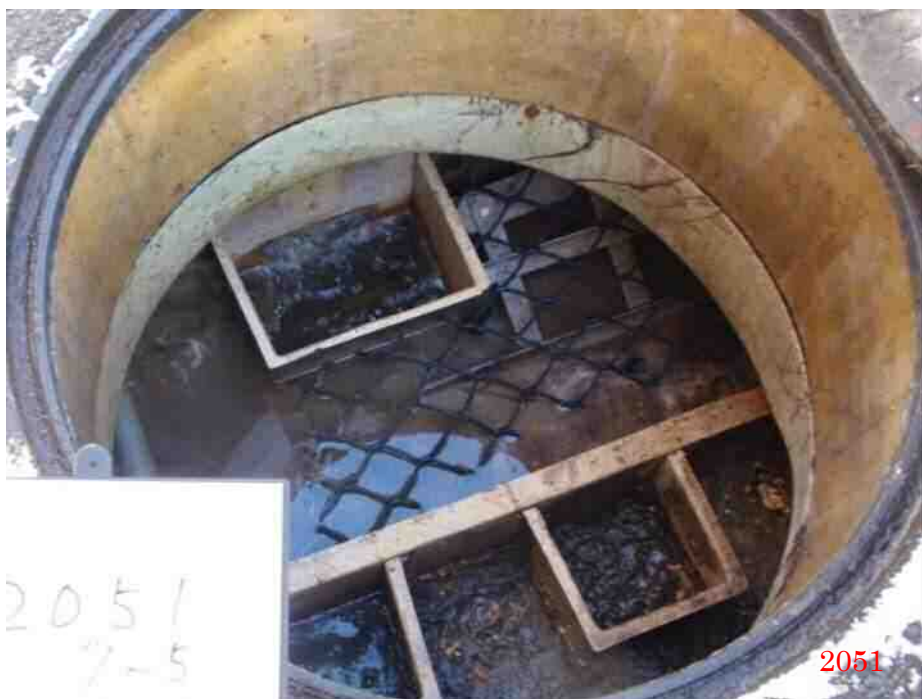
ろ材押え浮上

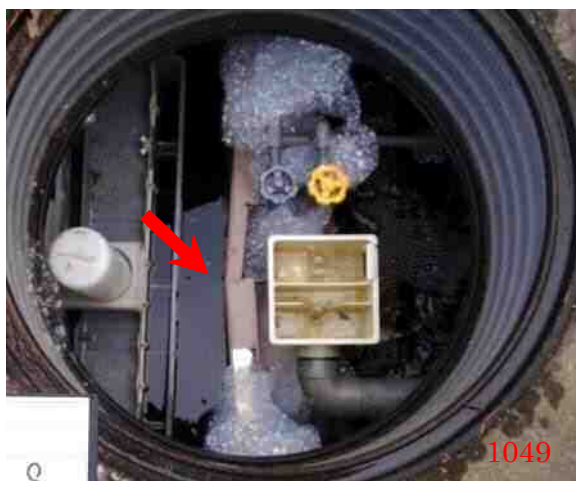
仕切り板変形・破損

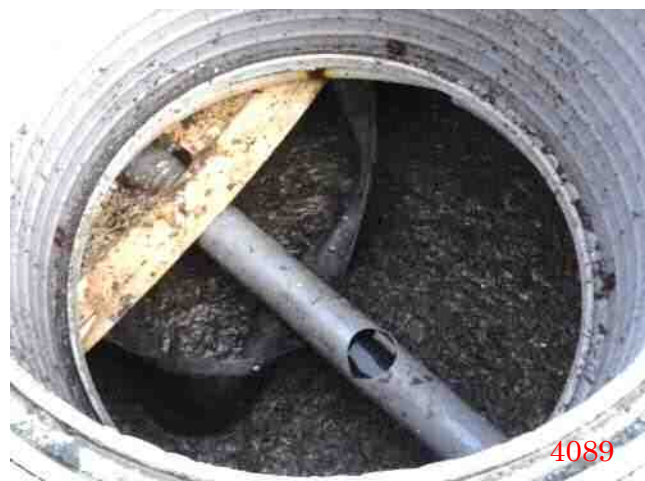
隔壁・移流バツフル変形

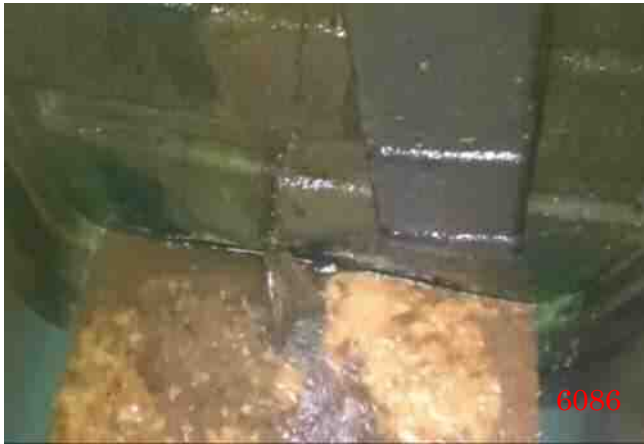
汚泥引抜時の隔壁亀裂と短絡流

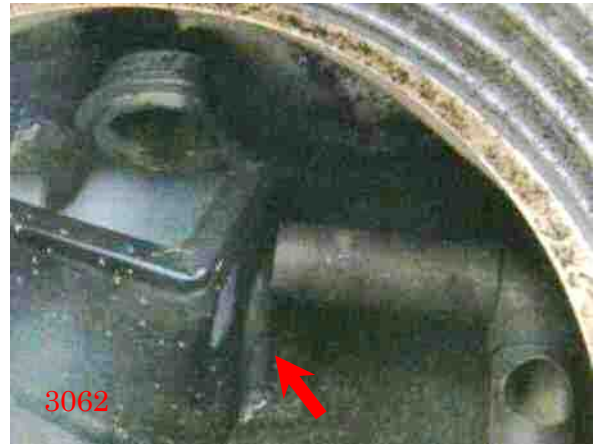
流入バッフルから循環管外れ

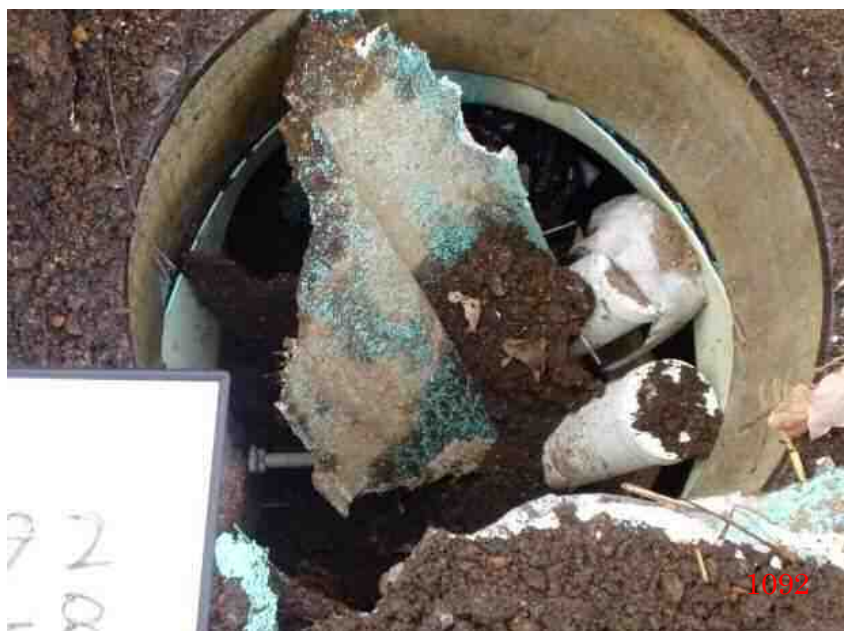
上部 FRP 部材の破損土砂流入

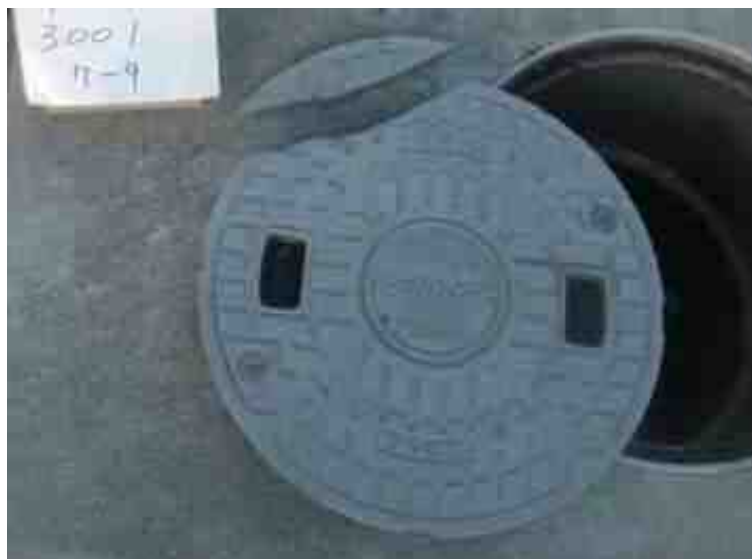
マンホール破損  
灯油タンク（400 リットル規模）が倒れ、マンホールを破損。

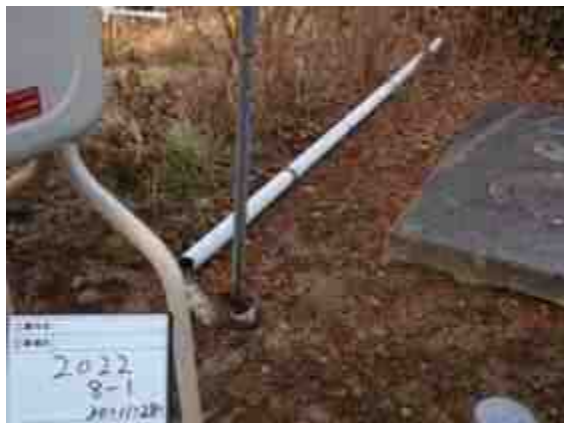
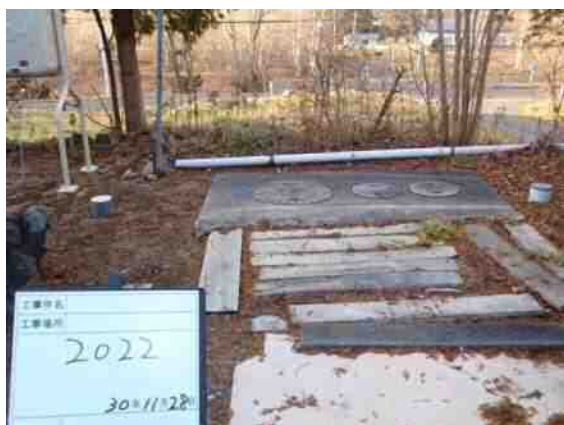
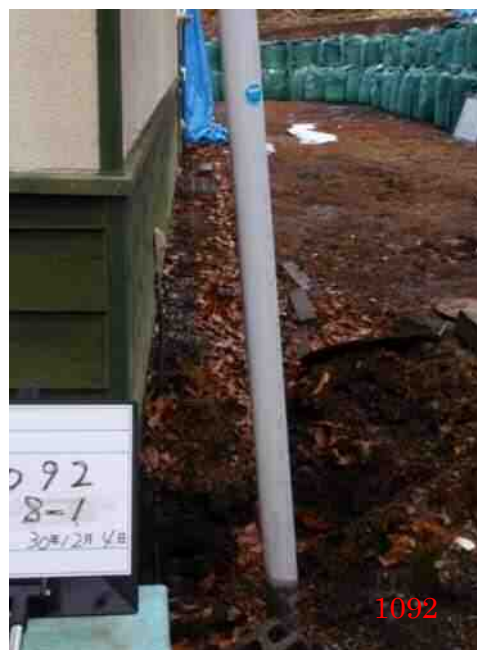
「臭突口及びその接続口の異常」は、3基に被害があった。

臭突管の傾き、倒壊

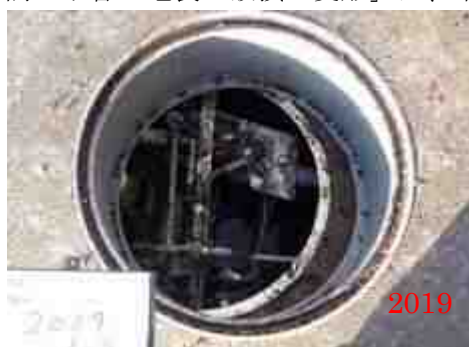
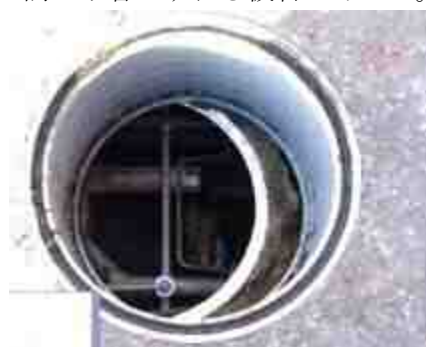
「嵩上げ管の亀裂・破損・変形」は、本体と嵩上げ管がずれる被害があった。

本体と嵩上げ管のズレ

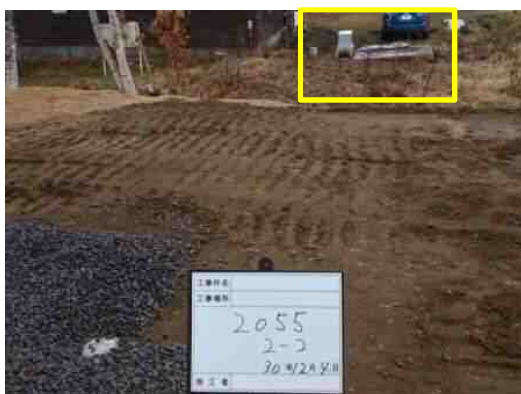
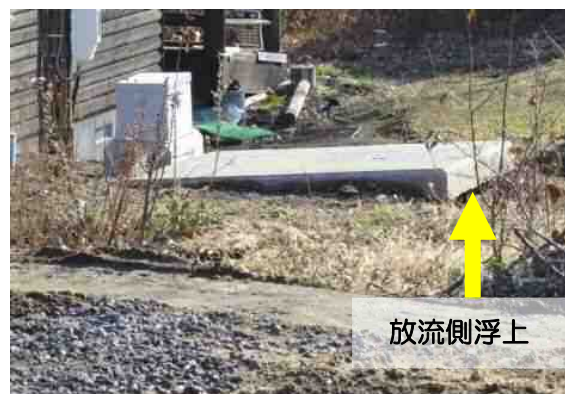
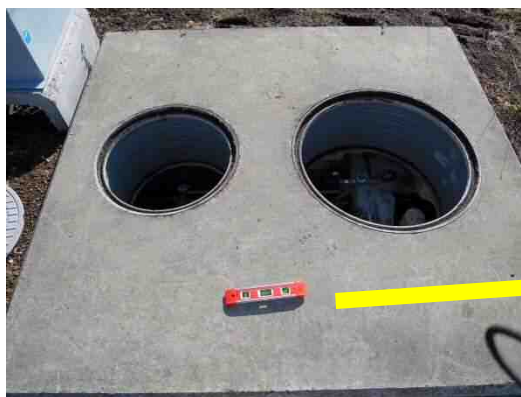
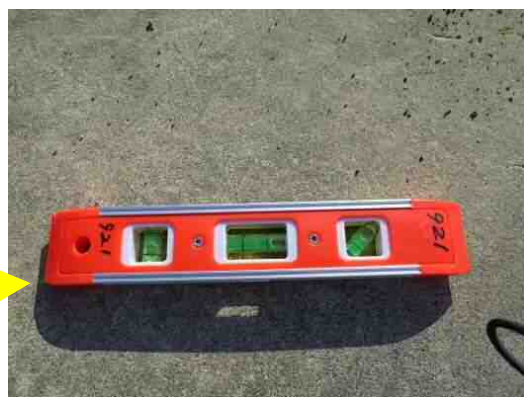
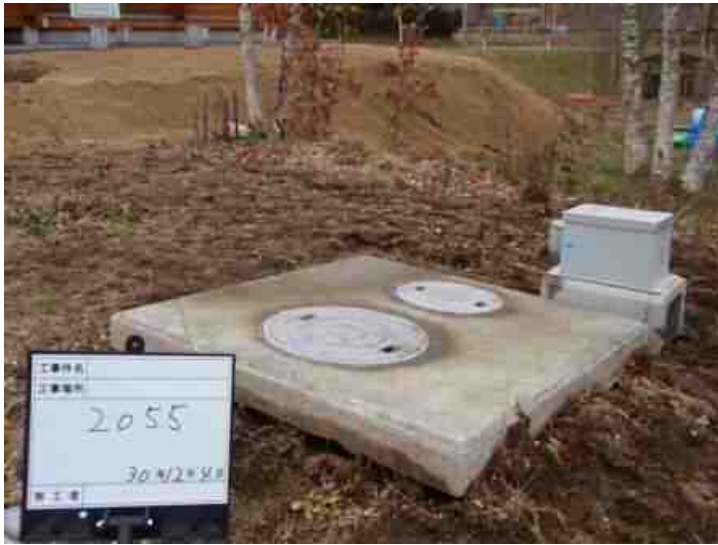
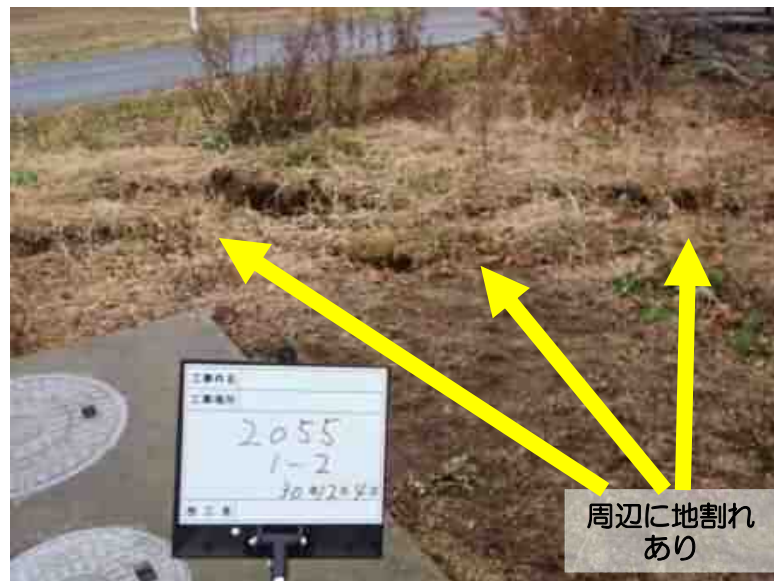
- ・浄化槽周辺に地割れあり。
- ・流入管路、放流管路とも勾配不良。
- ・浄化槽本体の放流側が浮上。槽本体及びスラブに水平の狂い。
- ・放流管路との本体接合部が変形。
- ・浄化槽本体に亀裂や破損はない様子。（被害箇所について修理予定）

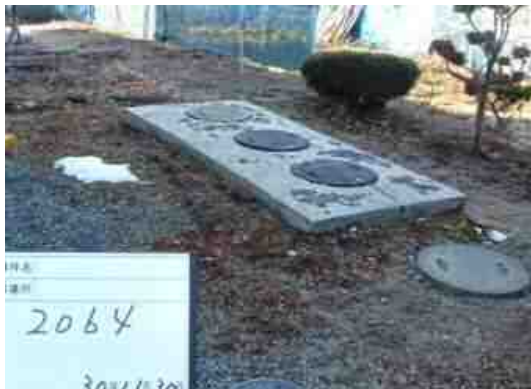
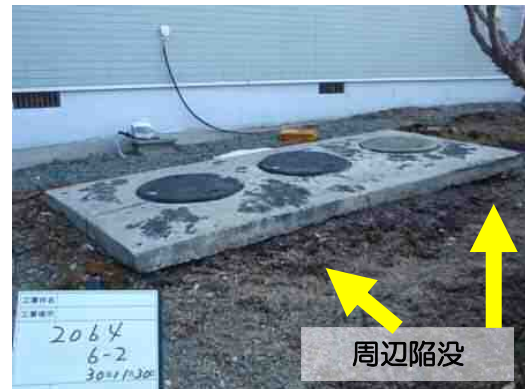
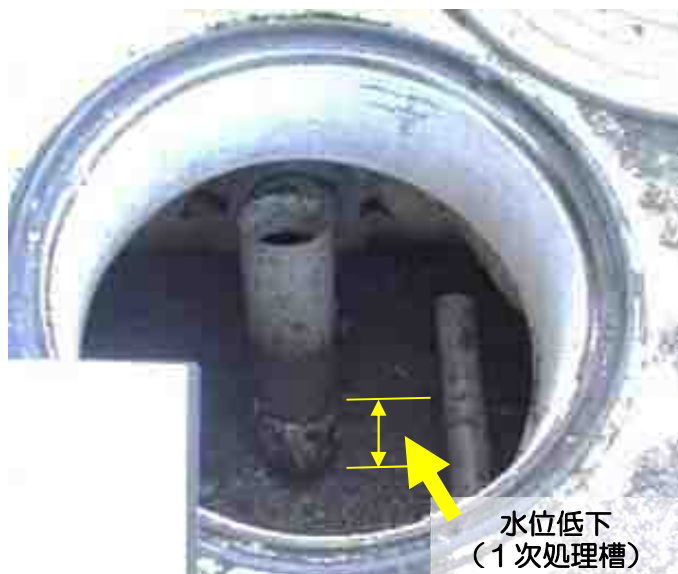
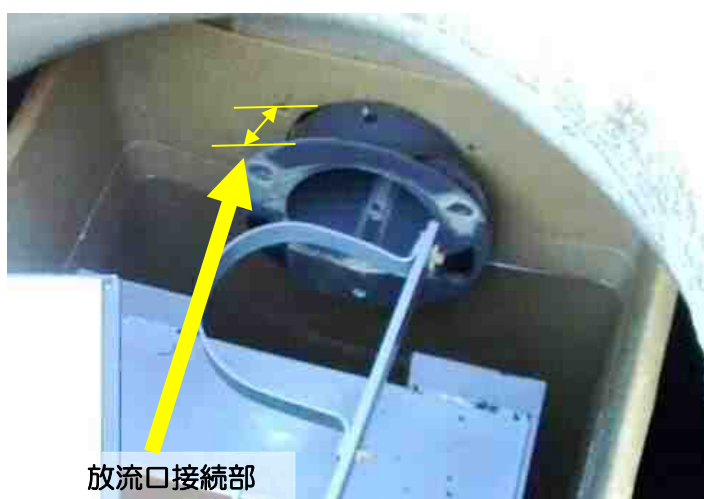
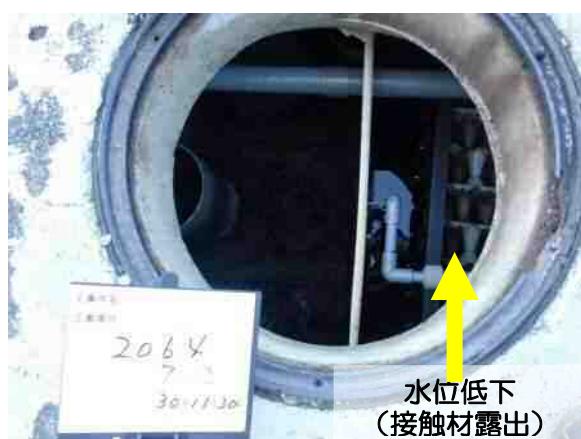
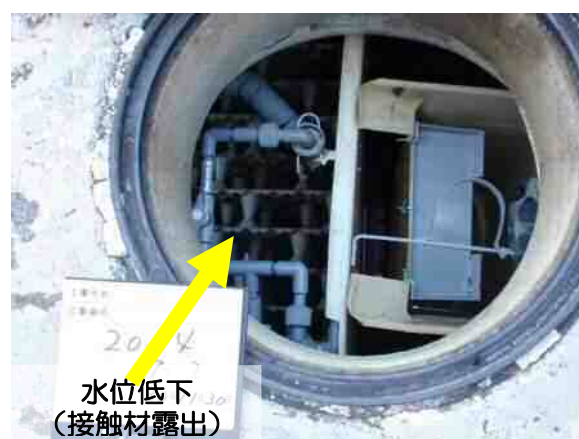
- ・9月6日の震災直後、9月10日から18日に保守点検業者による緊急点検を行った。その時点では、本体の水平の狂いのみを確認した。
- ・11月30日に調査した時点で、新たに漏水と思われる水位低下などが確認された。
- ・震災直後に確認できなかった水位低下が、本震後の余震によるのか、長期にわたる継続的な負荷により、ある時点で異常が生じたのか、その理由は不明。

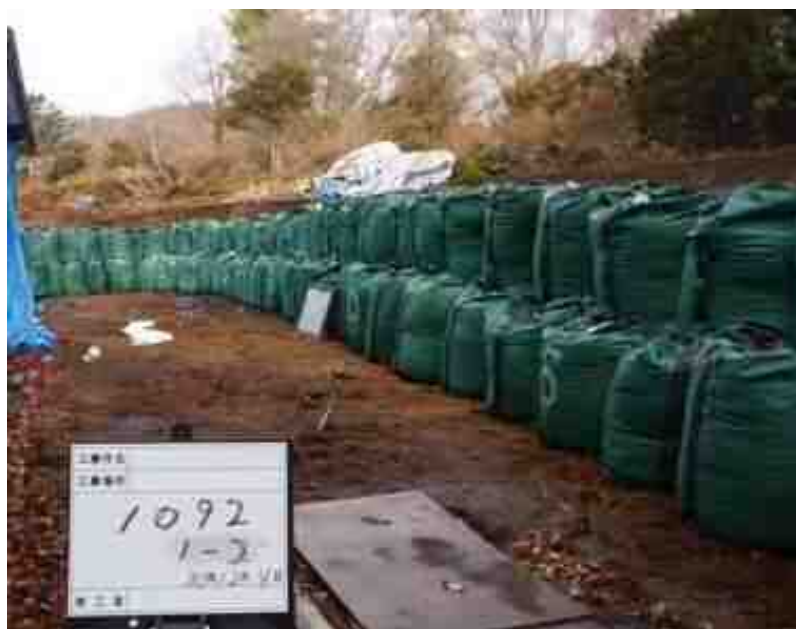
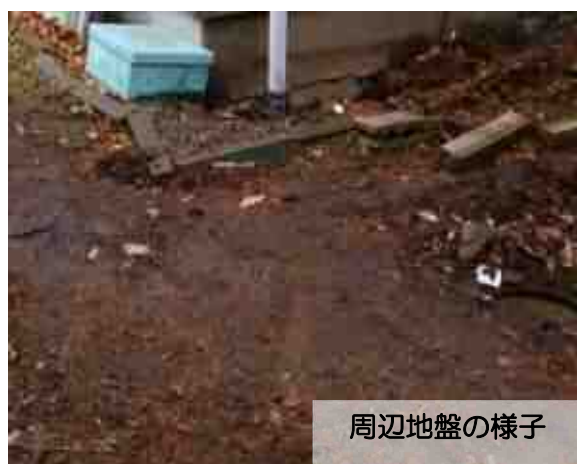
- ・裏山崩れ防止のため、土留め対応している。管路周辺の地盤が波打ち。
- ・FRP製のピット部分が損壊。破損したFRP部材が槽内に混入。
- ・槽内水位低下。ろ材露出。
- ・仕切り板破損。
- ・臭突管の傾き。

周辺地盤の様子

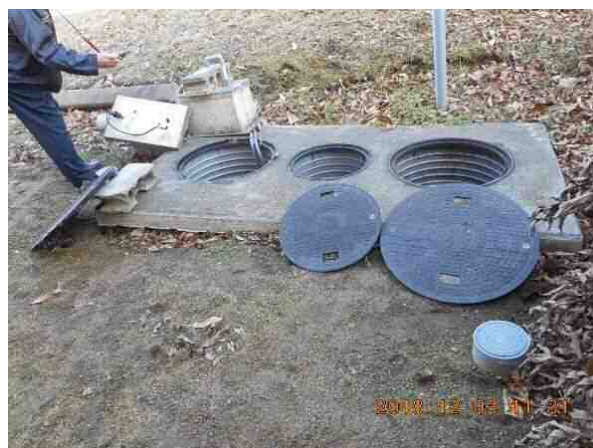
家屋は全壊と評価され近く建て替え予定。浄化槽のフロアの架台が傾いていた他、浄化槽本体が変形したが応急修理して使用中。家屋建設に合わせて浄化槽も新規設置予定。

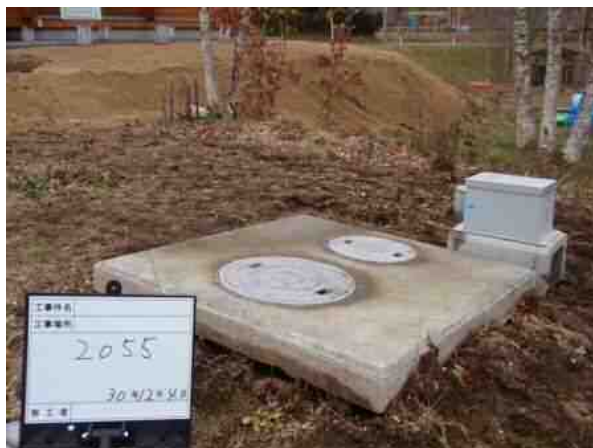
浄化槽全体が浮上し放流側が高く傾いていたが、漏水などの破損はない。近く町費で修理予定。

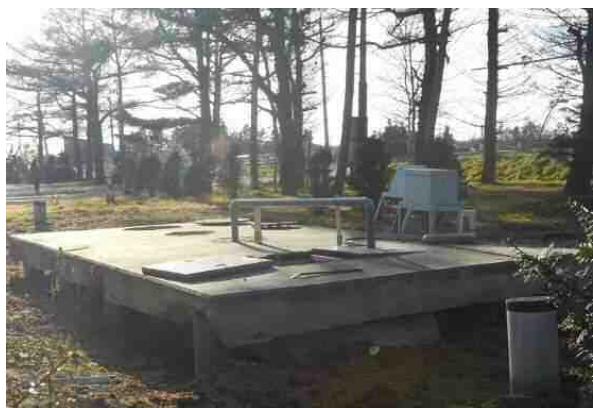
原水ポンプ槽上部の外壁破損の他、本体とスラブの点検口のズレ、浄化槽周辺の埋め戻し部が沈下（約30cm）していた。地下漏水はないので、ポンプ等応急処理を実施。

2019年春に隣の場所に新規設置予定。
