北海道浄化槽協会 殿

エアープンプ[®]講習会資料 (ご配布用)

安永エアポンプ[®]株式会社
営業グループ

2026年3月11日

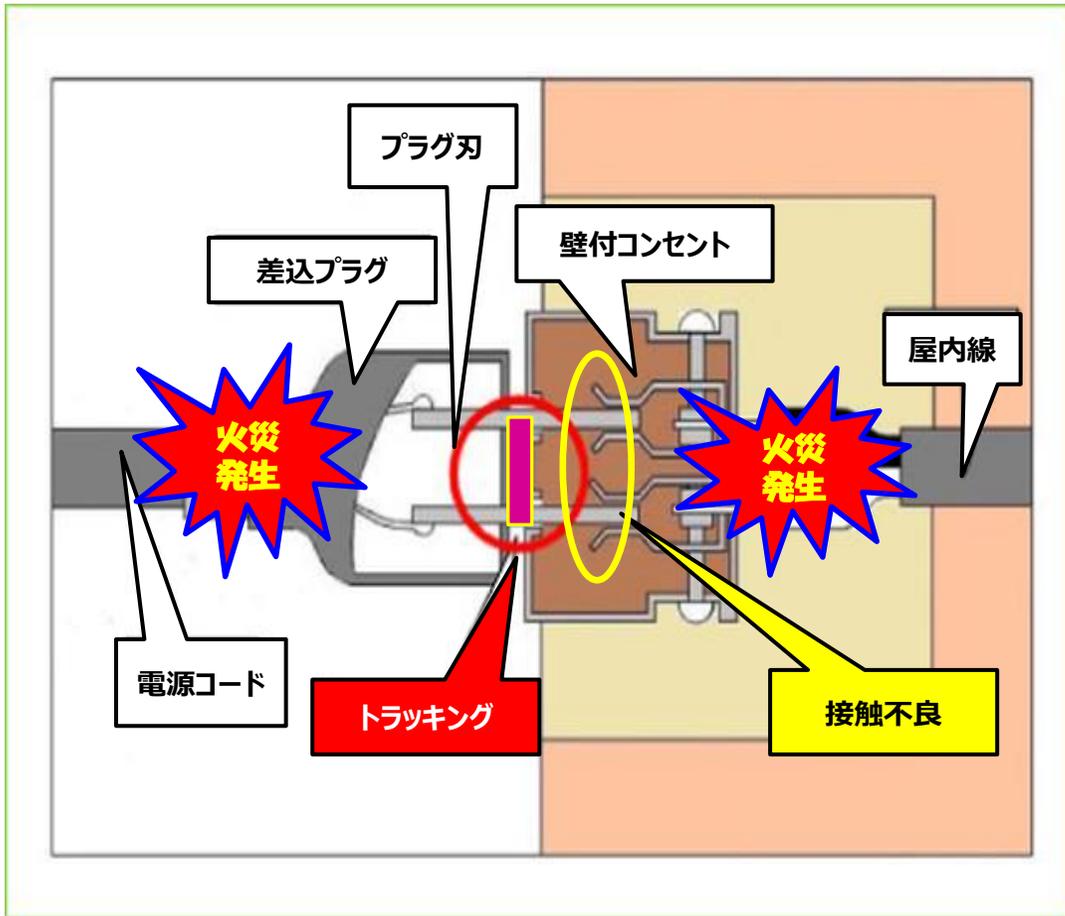
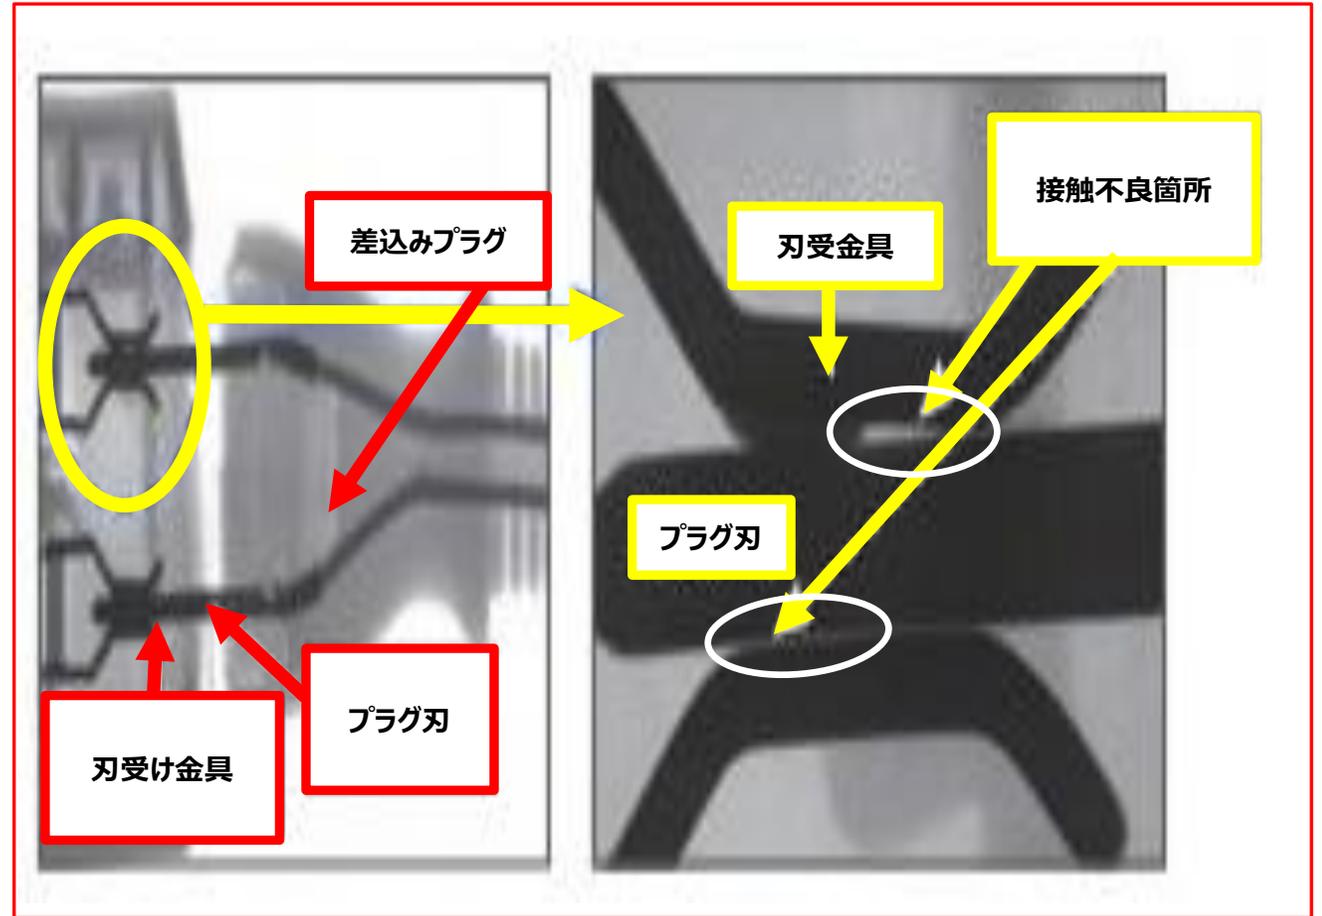
トラッキング・接触不良（発生場所）

トラッキング・接触不良

コンセントとプラグ刃が入る部分に、埃や水分（湿気）が加わることで、微電流が流れ、部品の絶縁部が、炭化・発熱・発火する現象。

プラグ刃とプラグ刃が入る部分に隙間が開くことにより、金属が接触部で接触不良が生じ、異常発熱することにより変色・変形・発火に至る現象。

コンセントの取替時期の目安

- ・プラグの抜き差しが緩くなっている場合 **（ガタガタしないか）**
- ・コンセントの表面が変色や焦げている場合 **（色や状態に変化がないか）**
- ・コンセントの表面に膨らみや、ヒビがある場合 **（変形・膨らみ・ヒビがないか）**
- ・10年以上経過している場合 **（上記内容に該当すれば交換が必要です！）**

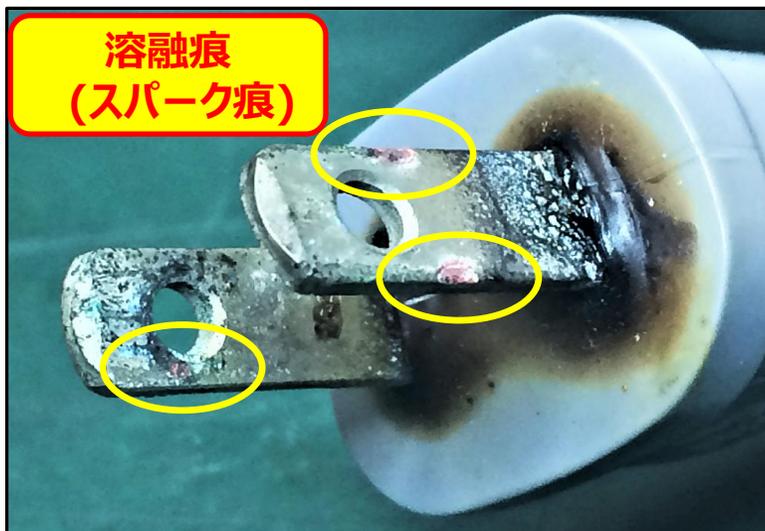
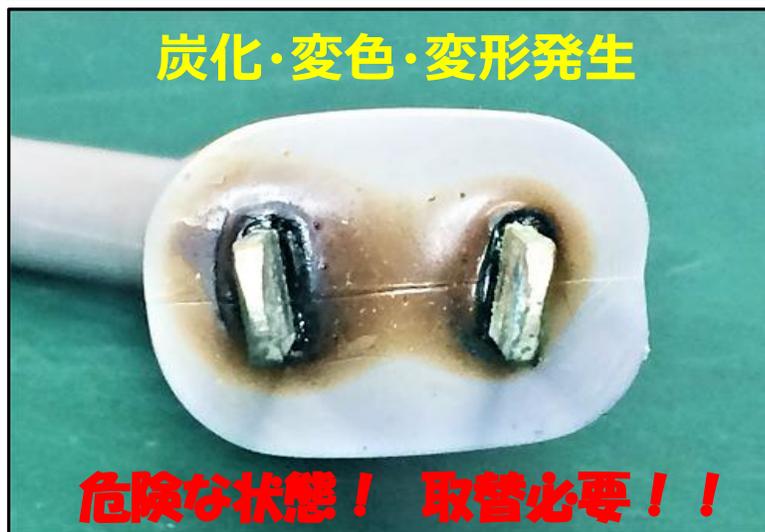
差込プラグ部トラッキング・接触不良

- ・ 室内設置と比べ、**環境変化**が激しい！
- ・ 屋外設置は室内に比べ、埃に加え、**雨水・風**の影響を受ける！
- ・ 下部から刺し、**電源コードの重み**が掛かっている！
(室内:横・上刺し)

**管理時には、差込みプラグを抜き、コンセント側とプラグ刃部の
確認をお願いします！**

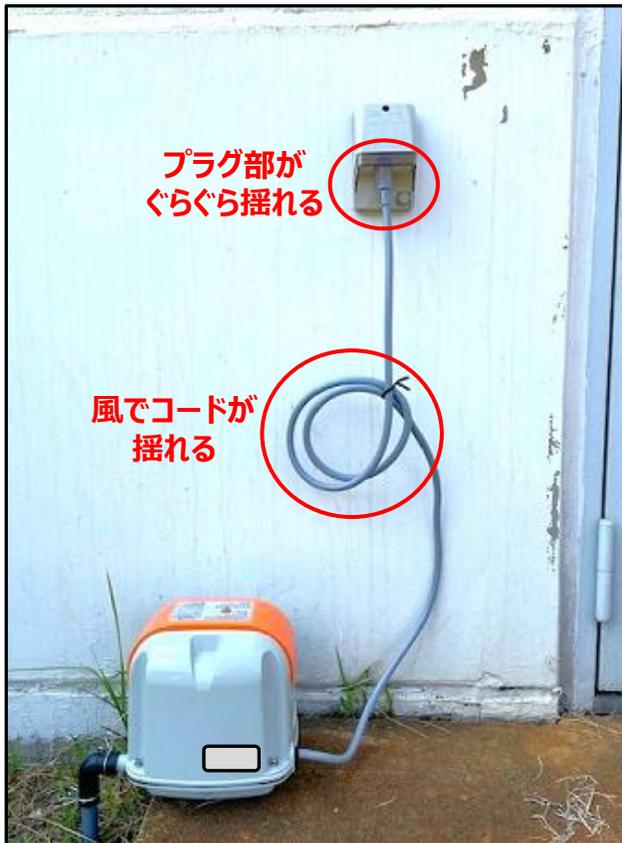
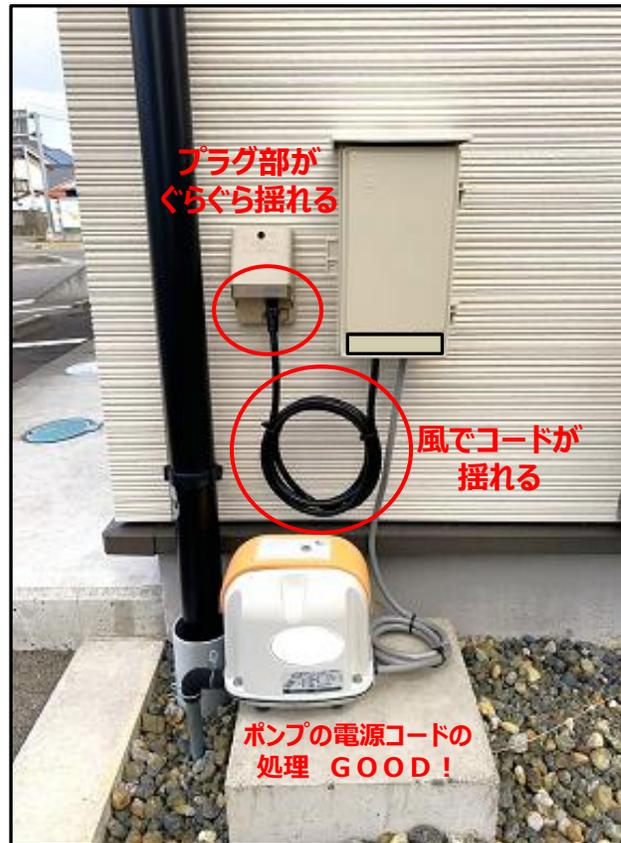
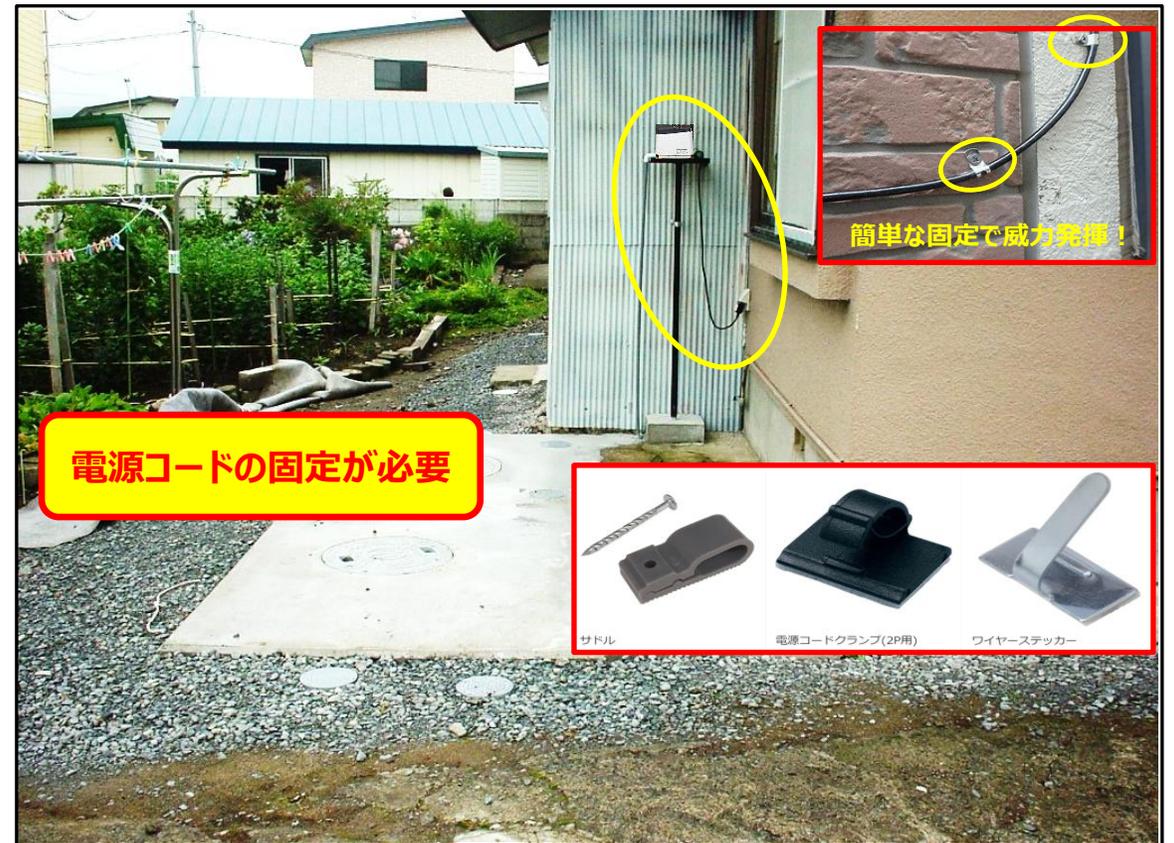
電源コード・コンセント設置事例

風の影響により電源コードが繰り返し、ぐらぐら揺れ接触不良が発生する可能性あり！
電源コードの適切な処理が必要です！

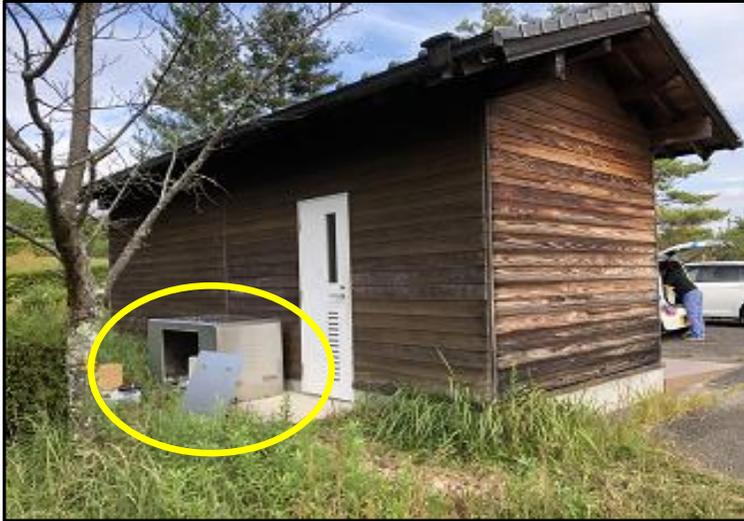
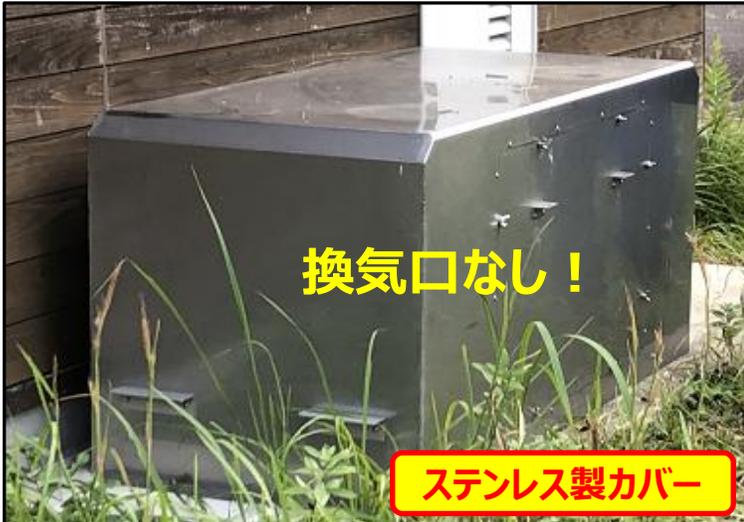
現場：公園トイレ
使用：3ヶ月程度
症状：ポンプが作動したり停止したりする？

換気口なし！

ステンレス製カバー

機種：AP120F

訪問：10月末
外気温：22℃
カバー内温度：36℃

夏季ポンプカバー内温度が
50℃を超える可能性があります！
ポンプは危険な状態となります！！
ゴム部品が熱の影響により劣化が早く、
早期ゴム部品の交換が必要！

【設置場所・温度対策】

吸入口と排気口をそれぞれ設け、

新鮮な空気を取り入れられる事が必要です！

換気・密閉状態はNG！

直射日光があたらない場所・風通しの良い場所

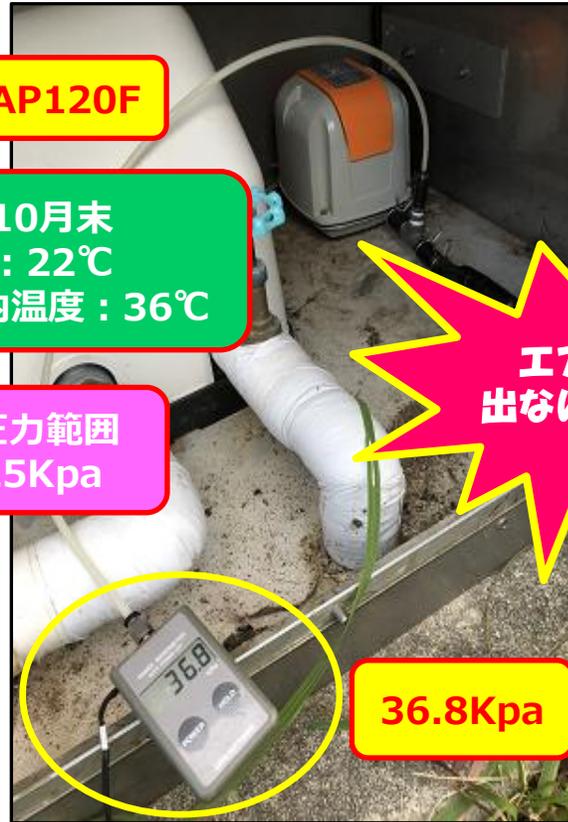
使用圧力範囲
5~25Kpa

36.8Kpa

エアーが
出ない状態！

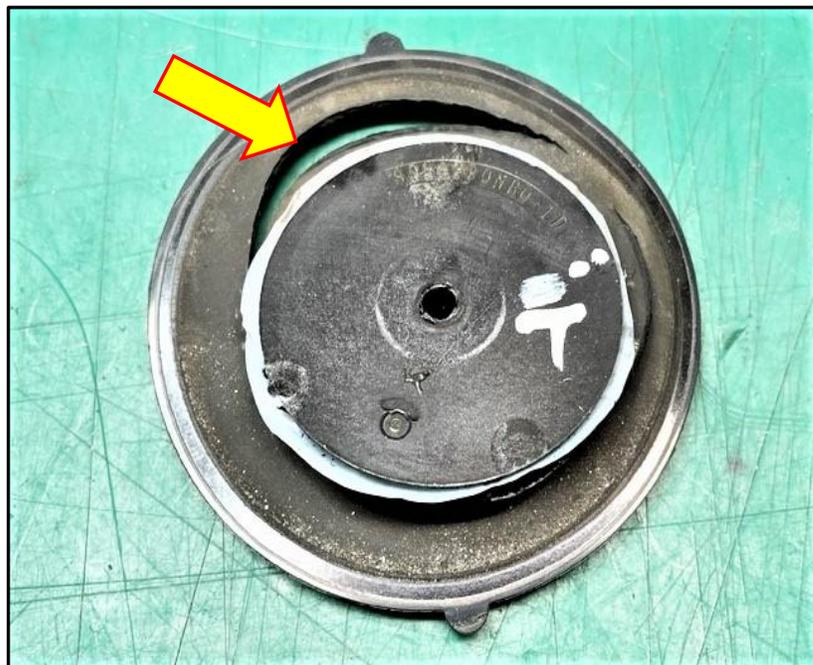
ダイヤフラム破損

風量が少ない、異音発生！ 保護スイッチ作動に至る

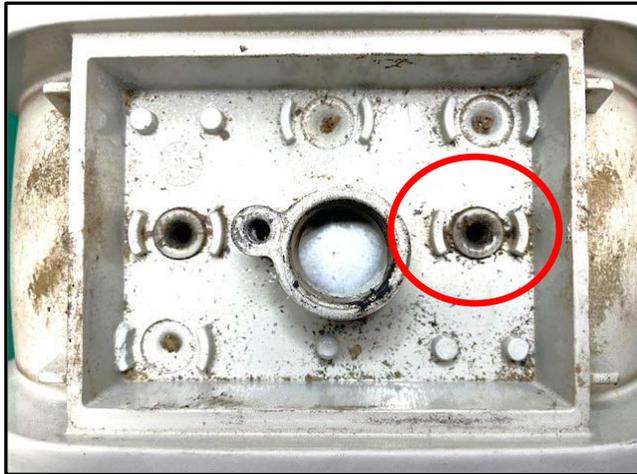
ポンプカバー吸入口埃堆積

**埃堆積 風量ダウン!
吸込音が高くなります!**

**ポンプ内部温度上昇
ゴム部品の寿命低下**
