浄化槽機能保証制度について

公益社団法人北海道浄化槽協会

事例① R5（2023）水位低下（七飯町）

事例② R7（2025）水位低下（岩見沢市）

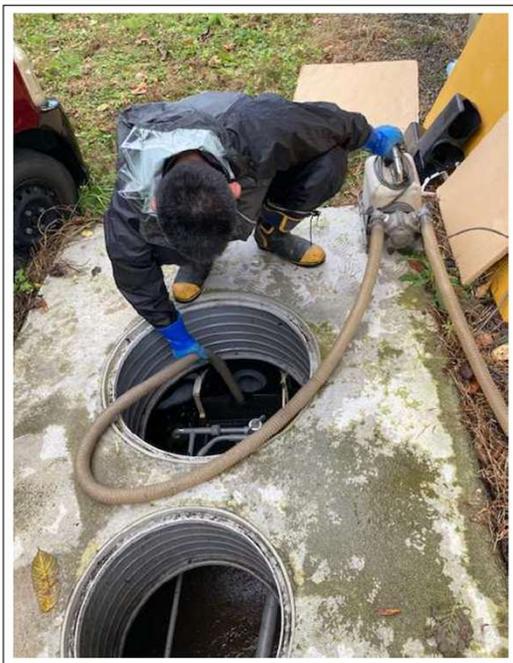
No. 2

消毒槽内の水抜き

嫌気槽へ移送

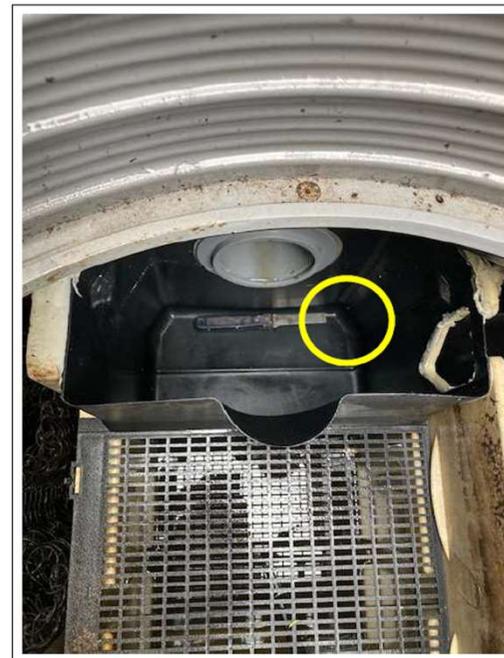
No. 3

- ・ 「消毒槽」と「処理水槽」の水位が同じ（処理水槽の水位が低下）
- ・ 消毒槽の水を除去したところ、越流ぜきを経由せずに、消毒槽の水位上昇
- ・ 流入箇所の特定はできないが、消毒槽底部に小さな亀裂の可能性

消毒槽内

亀裂箇所

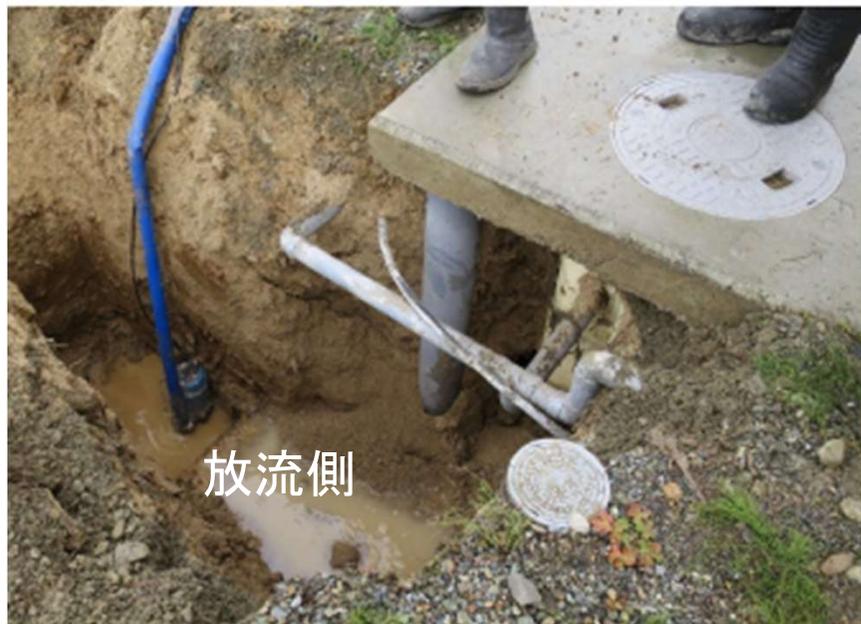
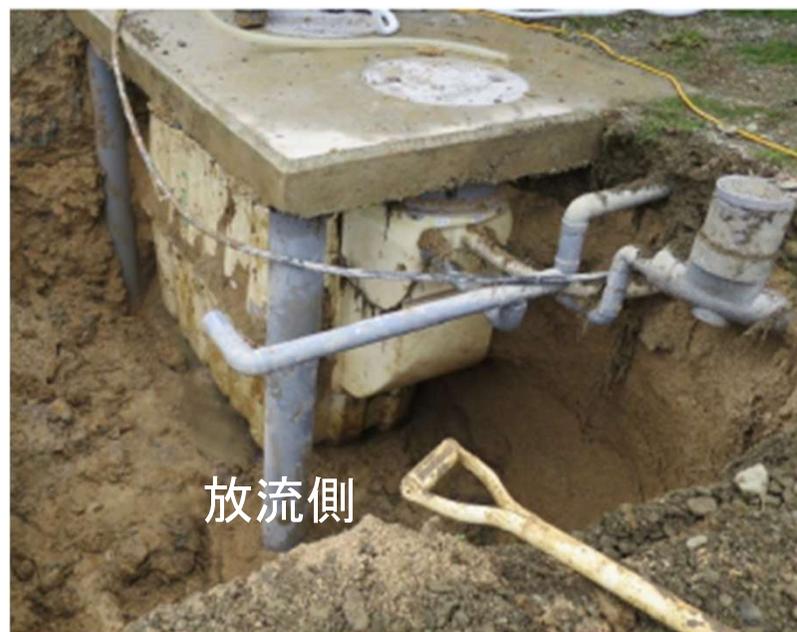
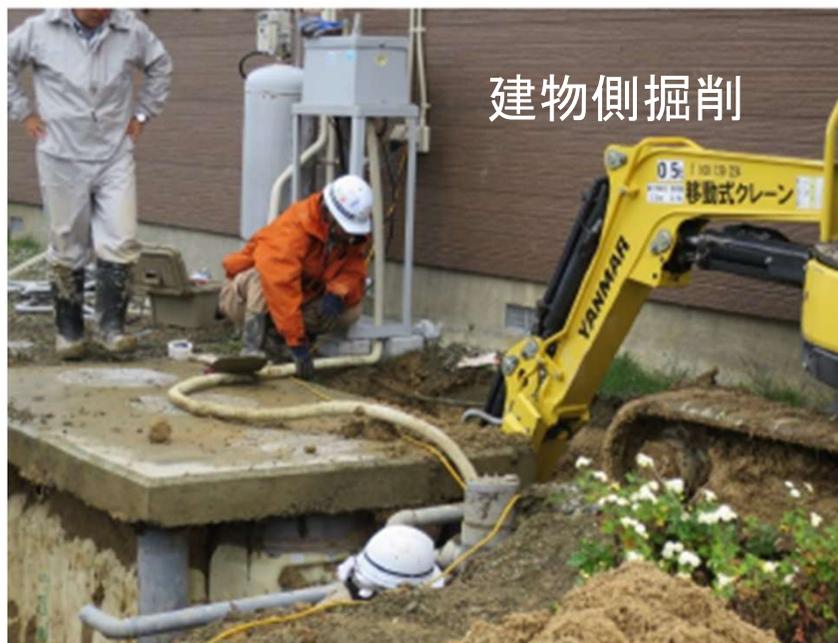
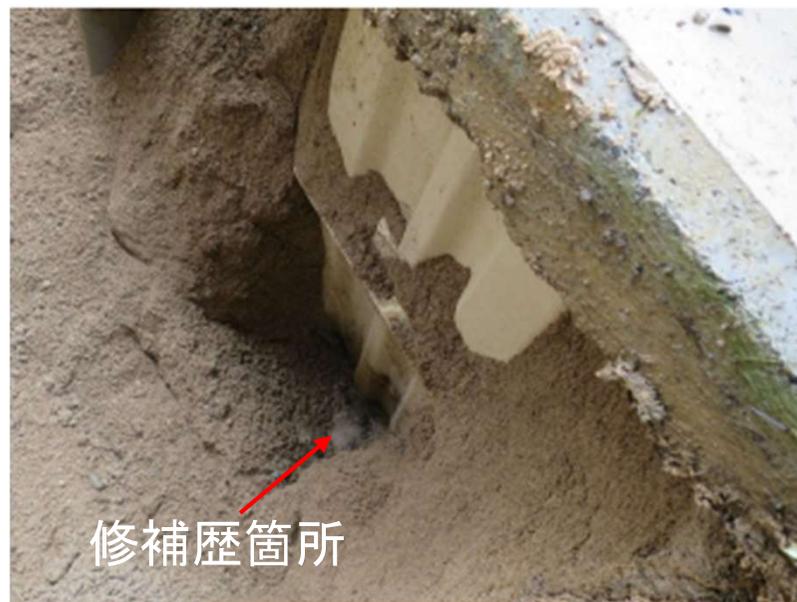
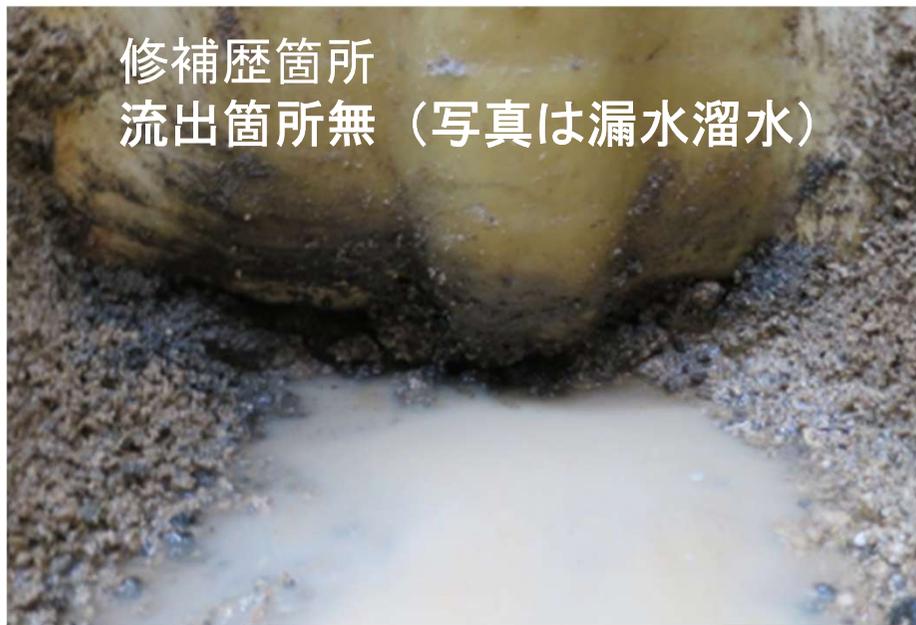
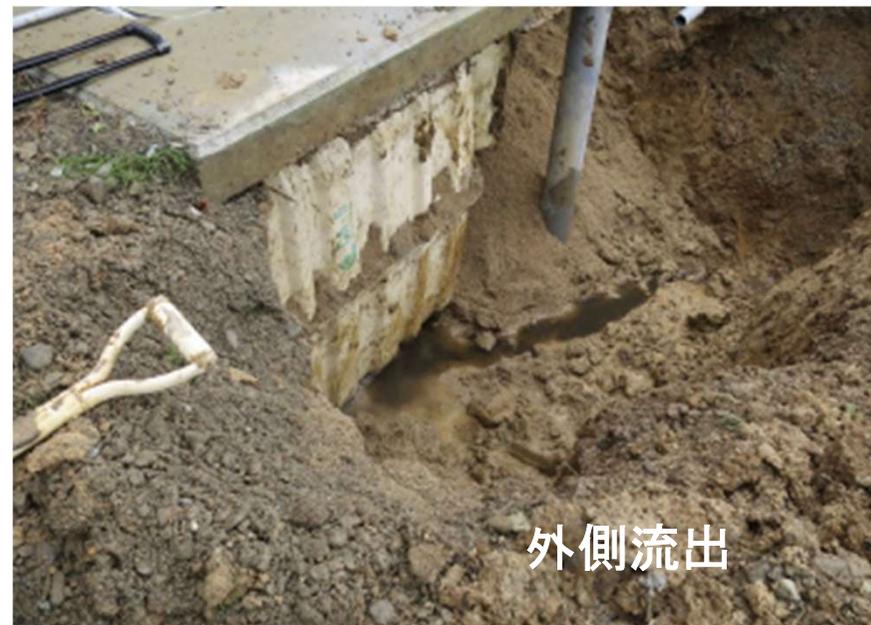
破損箇所確認 R7 (2025) 水位低下 (岩見沢市) (1 / 2)

- ・ 接触ろ床槽及び処理水槽の水位低下
- ・ 槽底部2か所以上からの槽内水流出（修補を試みるも破損箇所は特定できず）
- ・ 浄化槽の底部に最低2ヶ所の破損が想定され、部分的に修補した場合、槽の強度を損なう恐れが高く、また修補により機能回復しなかった場合の信頼確保の観点から、地方審査委員会としては**本体の入替工事が妥当と判断**。
