平成30年度北海道胆振東部地震  
浄化槽被害状況調査業務  
報 告 書

平成31年2月

公益社団法人北海道浄化槽協会

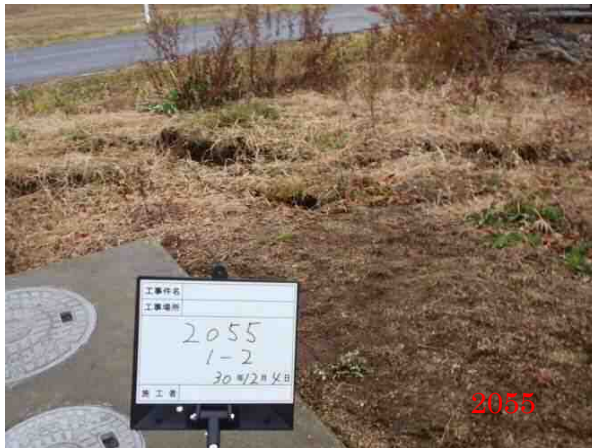
周辺の地割れ

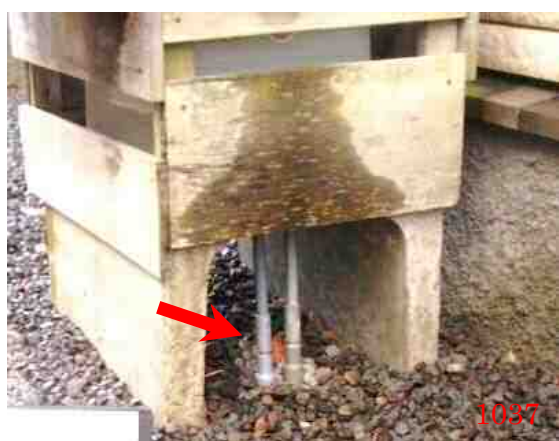
空気配管修理後

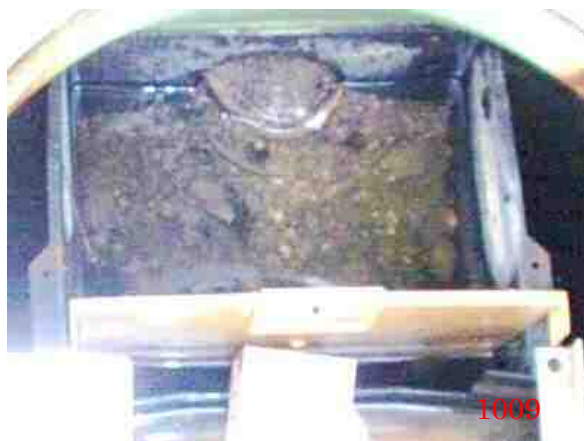
放流管土砂流入

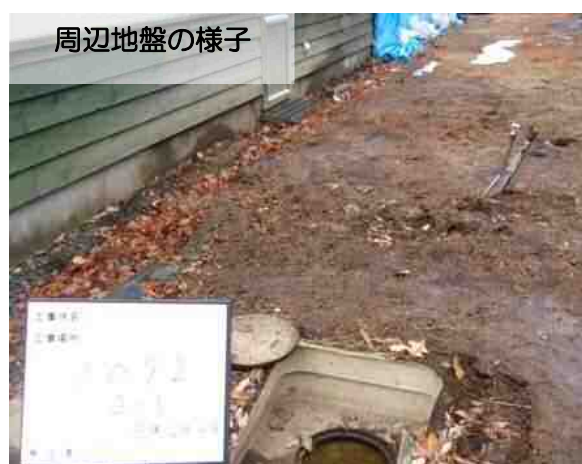
周辺地盤の様子

- ・裏山崩れ防止のため、土留め対応している。管路周辺の地盤が波打ち。
- ・FRP製のピット部分が損壊。破損したFRP部材が槽内に混入。
- ・槽内水位低下。ろ材露出。
- ・仕切り板破損。
- ・臭突管の傾き。

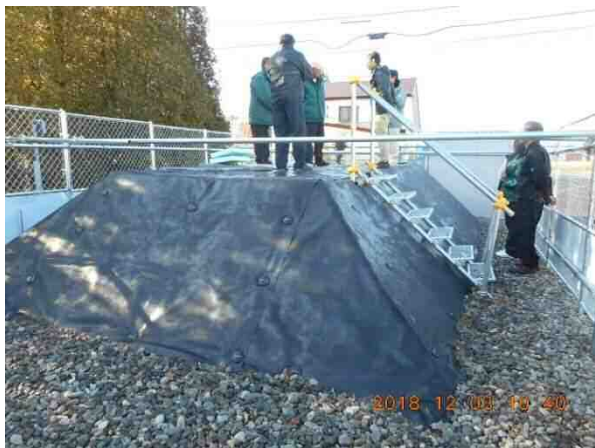
半地下埋設型＋盛土方式の合併処理浄化槽  
(盛土表面は黒いゴムシートで覆われている)

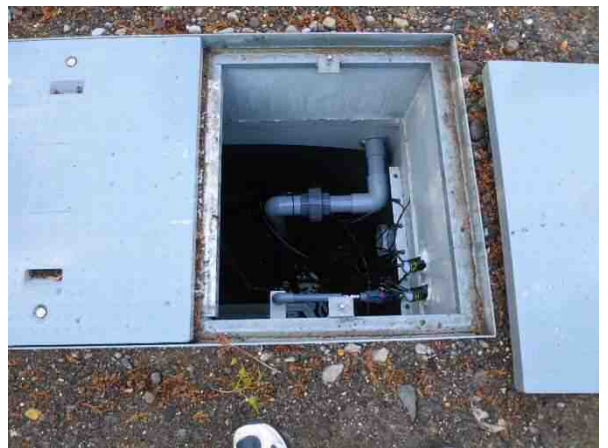
原水ポンプ槽  
(左図の手前に地面下に設置されている)

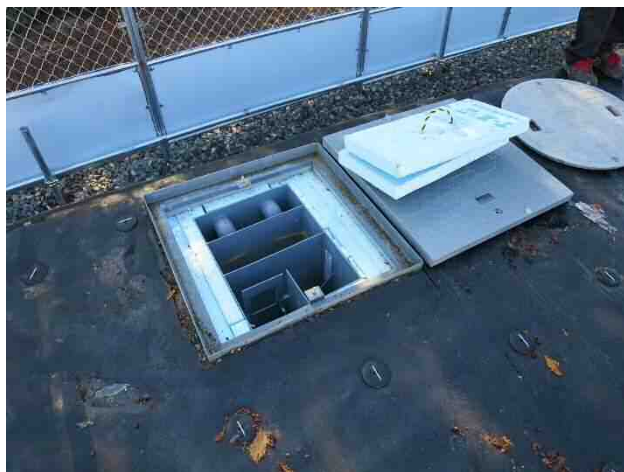
計量槽  
(周りと蓋にウレタンフォームで断熱されている)

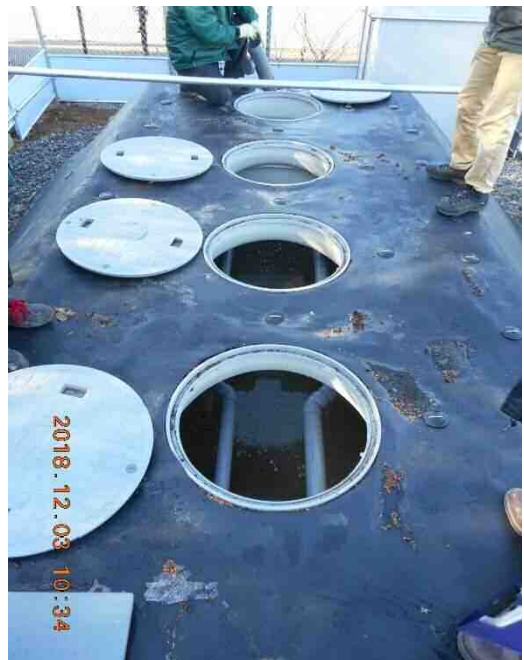
夾雑物除去槽・嫌気ろ床槽（下）から  
処理槽（上）  
(断熱施工はされていない。)

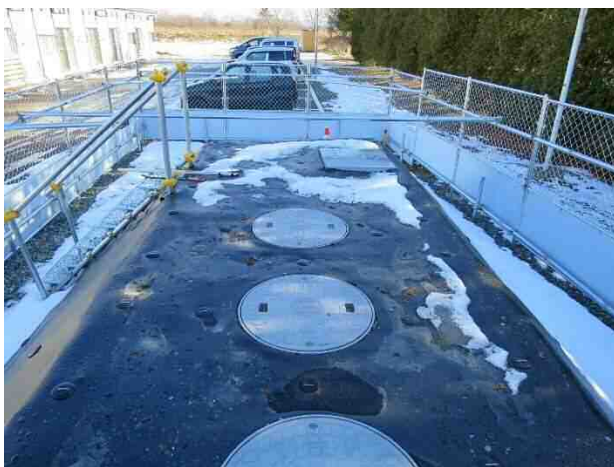
浄化槽の上部及び周辺に積雪が見られる  
(平成 30 年 12 月 18 日撮影)
