平成30年度北海道胆振東部地震  
浄化槽被害状況調査業務  
報 告 書

平成31年2月

公益社団法人北海道浄化槽協会

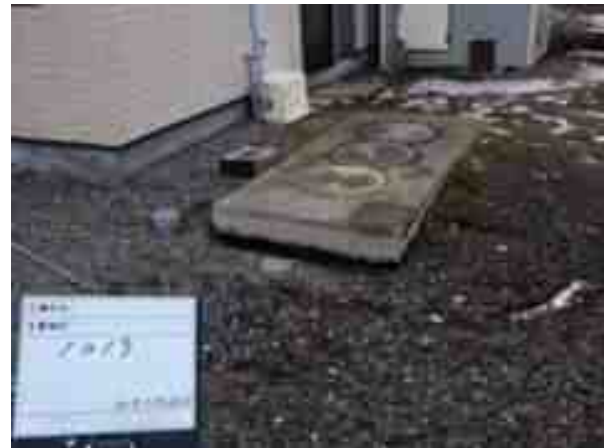
周辺の陥没

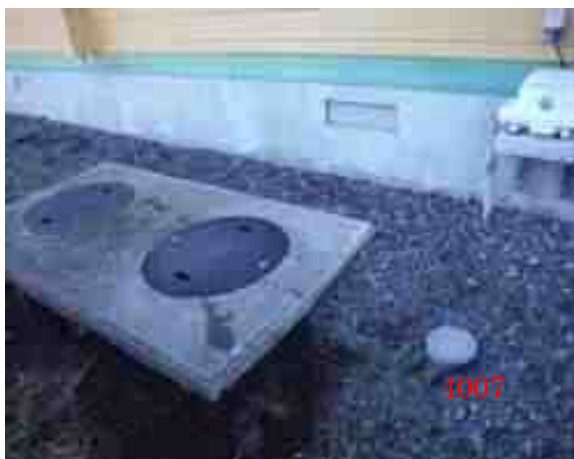
周辺の陥没

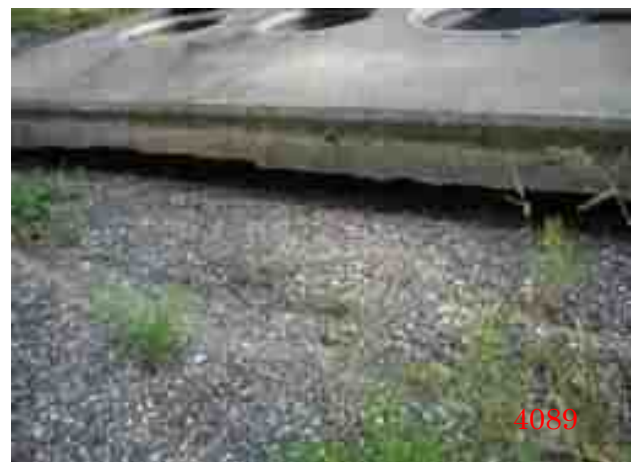
周辺の陥没

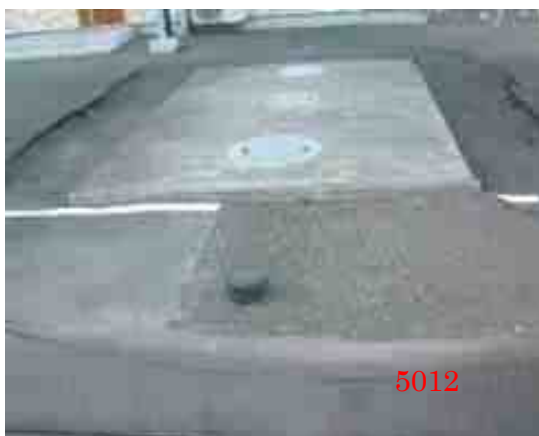
周辺の陥没

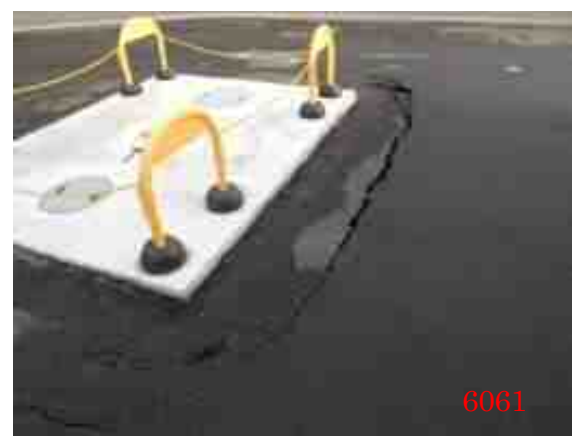
周辺の陥没

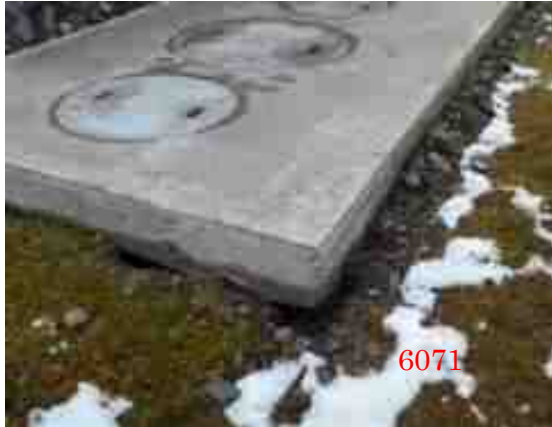
周辺の陥没

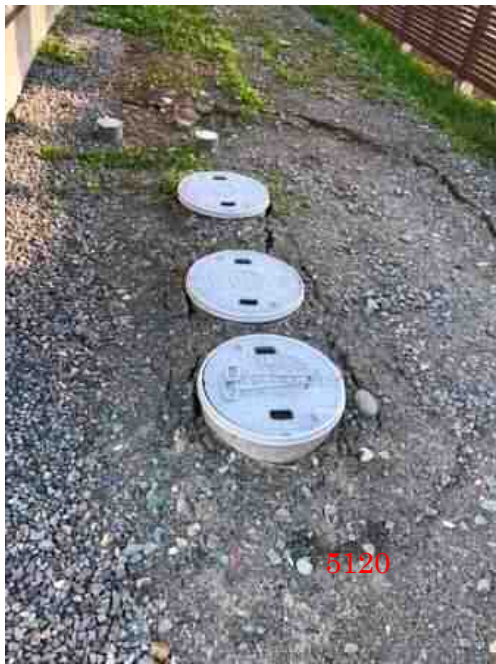
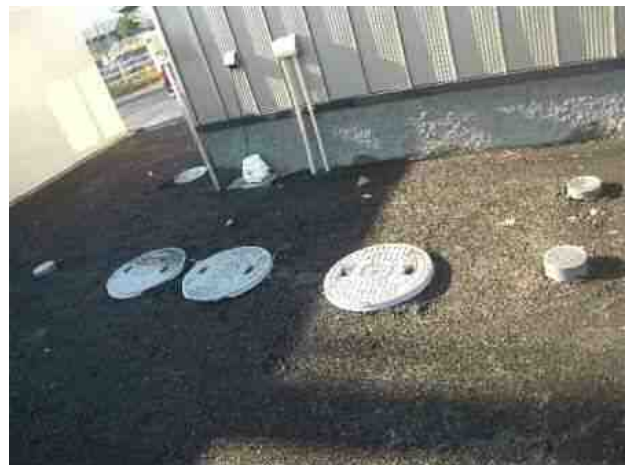
周辺の陥没（震災直後 と 改善後）

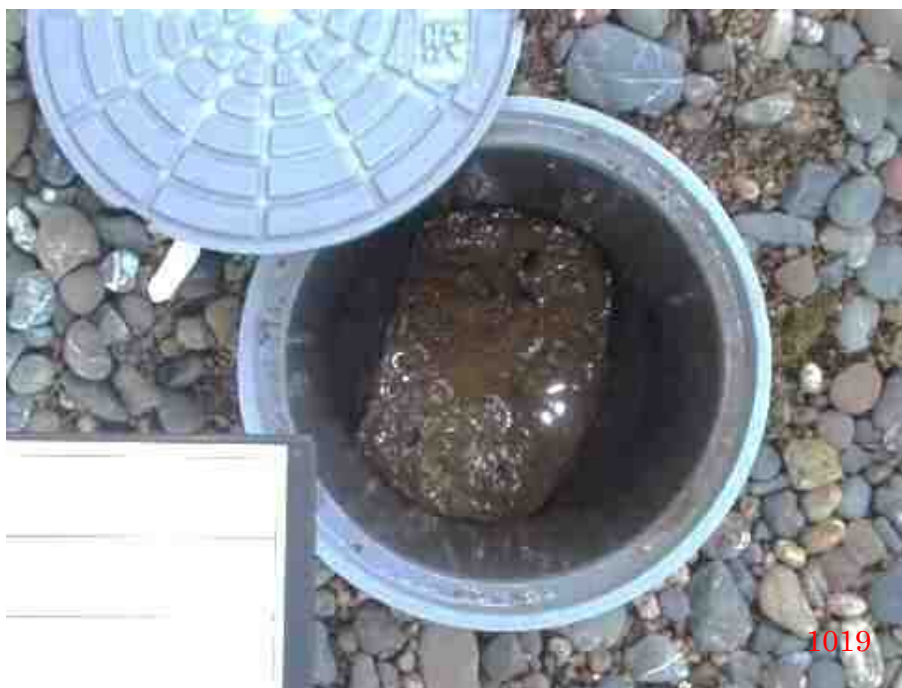
汚水の停滞

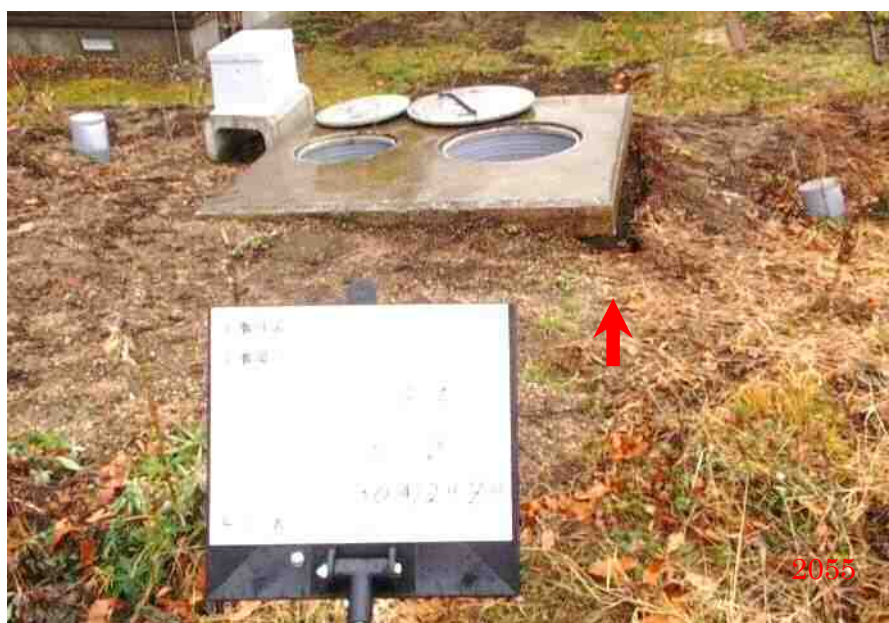
放流側浮上

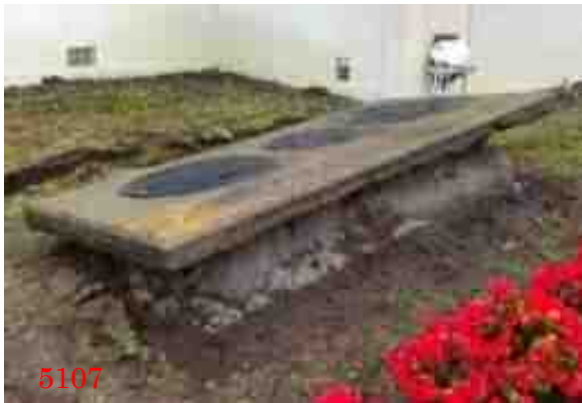
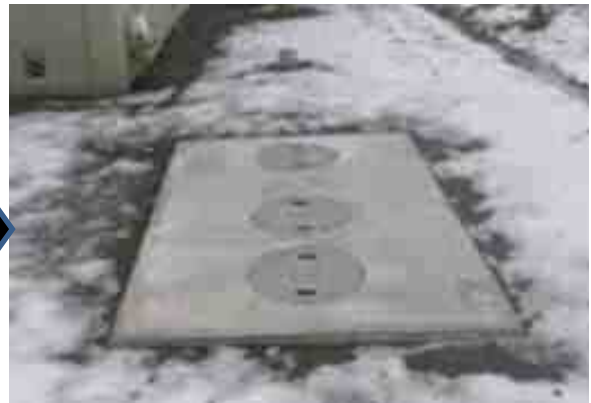
本体浮上 → 本体入替工事後

本体が浮上したが、本体内部に破損がないため埋め戻しで使用可能なものと、内部設備破損により本体入替が必要なものがあった。

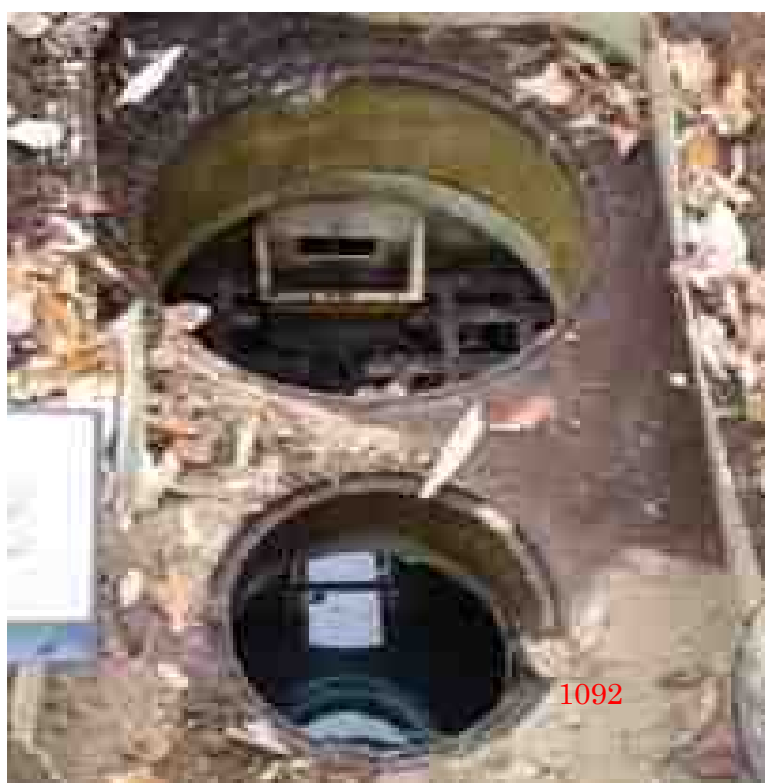
漏水による水位低下

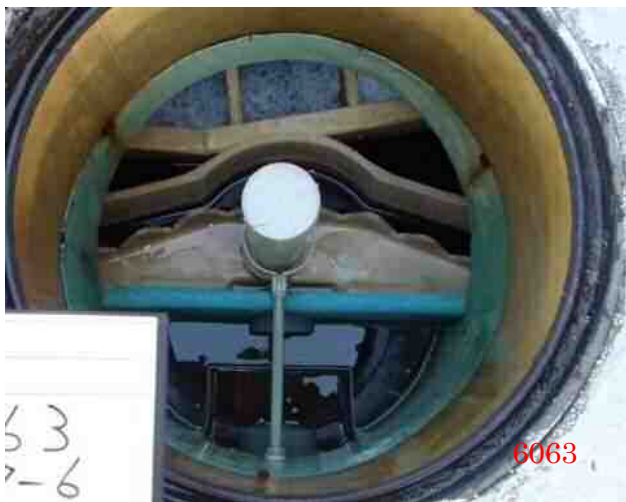
隔壁変形

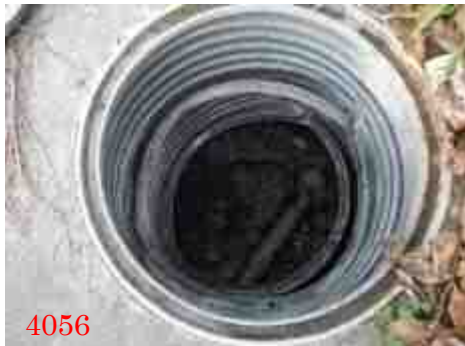
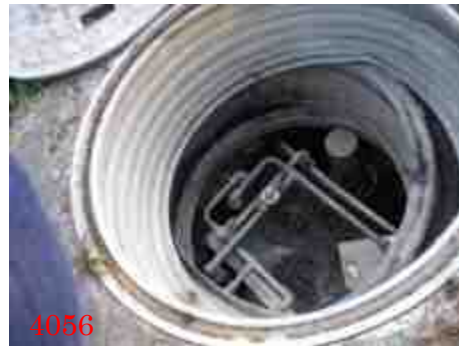
嵩上げ管ダブル（本来、嵩上げ管は 30cm まで。）

(※) 北海道では、寒冷地対策・凍結深度等の観点から、30cm 嵩上げによる施工が標準的となっている。流入管路の勾配等の事情などにより 30cm 以上の嵩上げとなってしまう場合は、維持管理（例えば、バルブなどの操作や薬剤の補充、槽内の外観が目視できるか）が容易に行えるだけの空間を確保することが必要となるため、ピットを設ける必要がある。

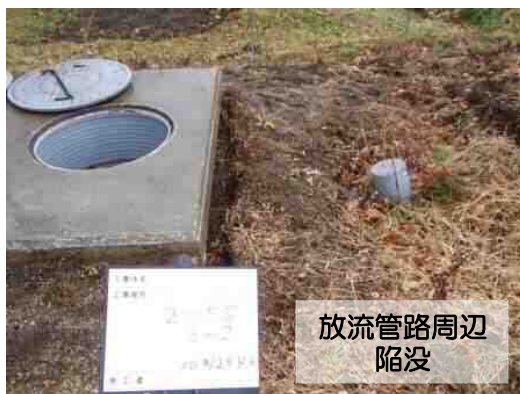
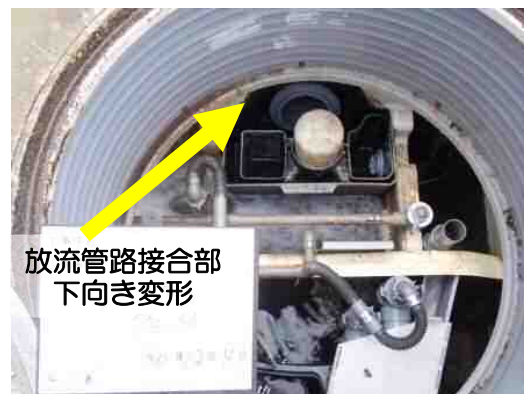
- ・浄化槽周辺に地割れあり。
- ・流入管路、放流管路とも勾配不良。
- ・浄化槽本体の放流側が浮上。槽本体及びスラブに水平の狂い。
- ・放流管路との本体接合部が変形。
- ・浄化槽本体に亀裂や破損はない様子。（被害箇所について修理予定）

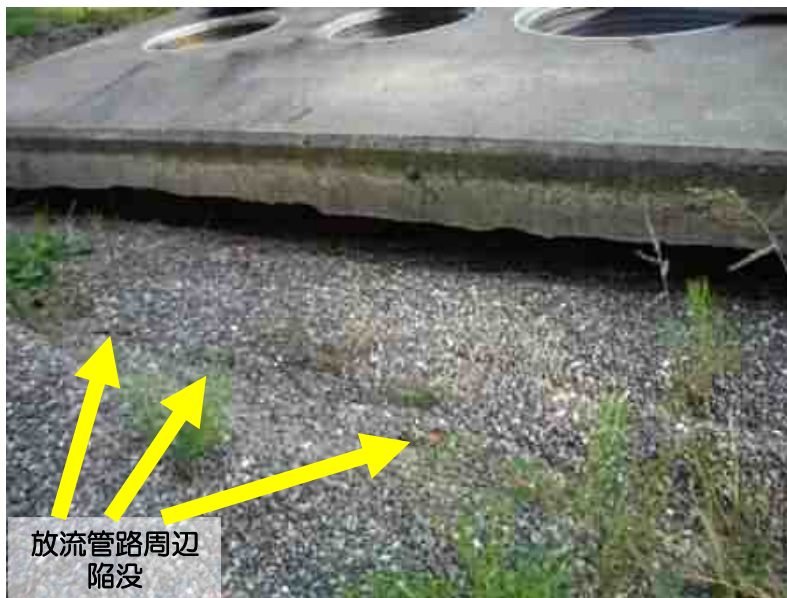
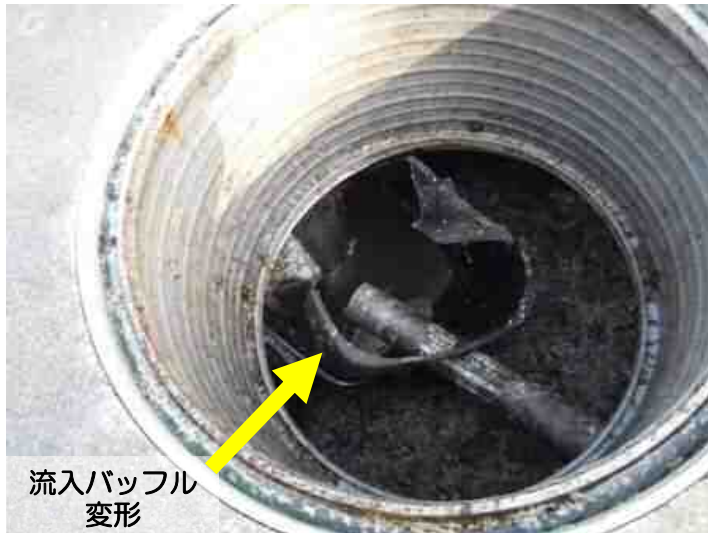
- ・浄化槽周辺陥没もしくは浄化槽本体浮上。
- ・スラブ15cm浮上。
- ・本体が浮上して、浄化槽上部及び嵩上げ部が押しつぶされ、移流バップルや仕切り板上部が変形。
- ・本体使用不能となったため、浄化槽入替工事実施済み。

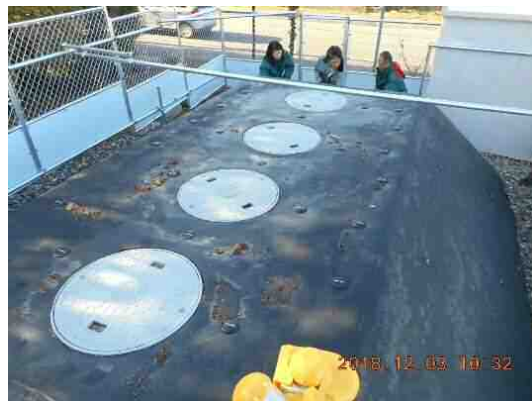
- ・町営住宅

地震により原水ポンプ槽が半分近く浮上したため、掘削・撤去し応急的に直結して処理をしていた。

早急に新たな原水槽を設置する予定。それ以外は被害なし。
